Comune di Isola della Scala-Vr
Provincia di Verona

Piano per l'eliminazione delle Barriere Architettoniche (P.E.B.A.)

Intervento: Verifica delle problematiche
del centro storico del Comune
di Isola della Scala per
l'adozione e realizzazione del
P.E.B.A.
(Piano per l'eliminazione delle
Barriere architettoniche)

Tav.7L-Pianta Centro Storico
Interventi ambito edilizio
Schede di realizzazione
Ex Chiesa S.M. Maddalena

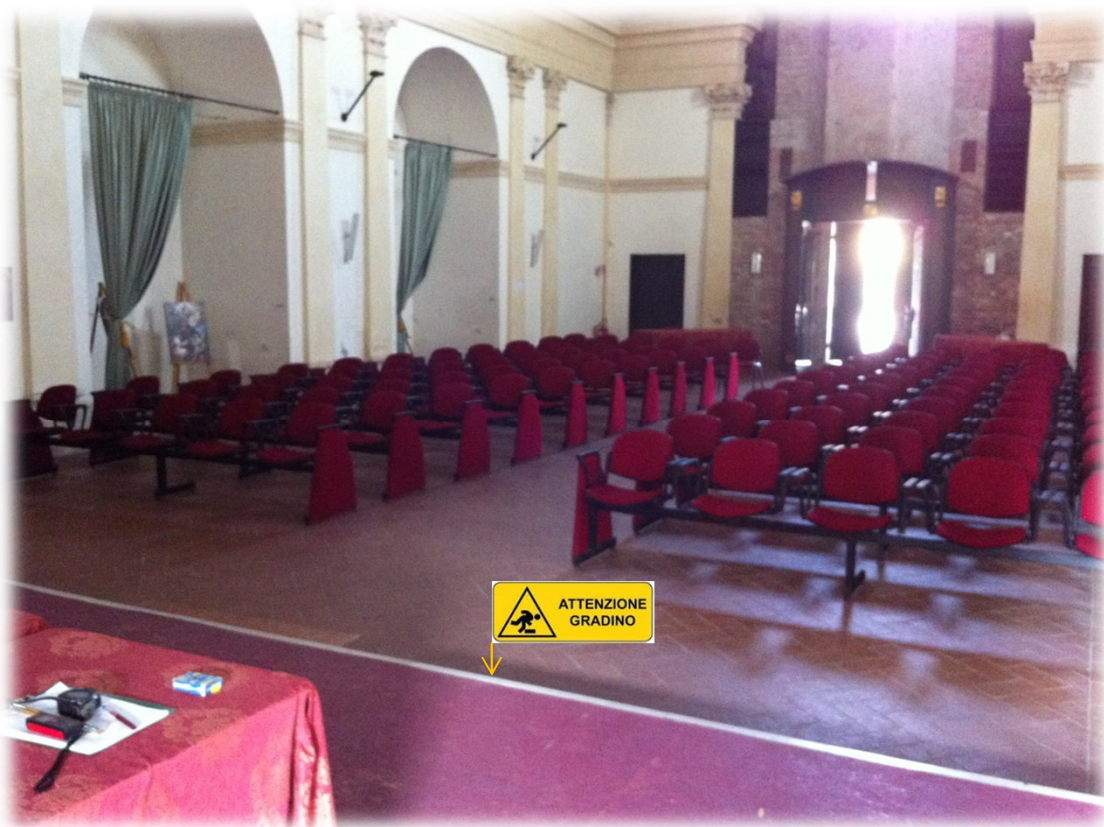
Figura 1

Figura 1_Stato attuale ingresso Museale (vista da tavolo relatori).
 Porta a vetri con apertura all'interno, tiro >8 kg.

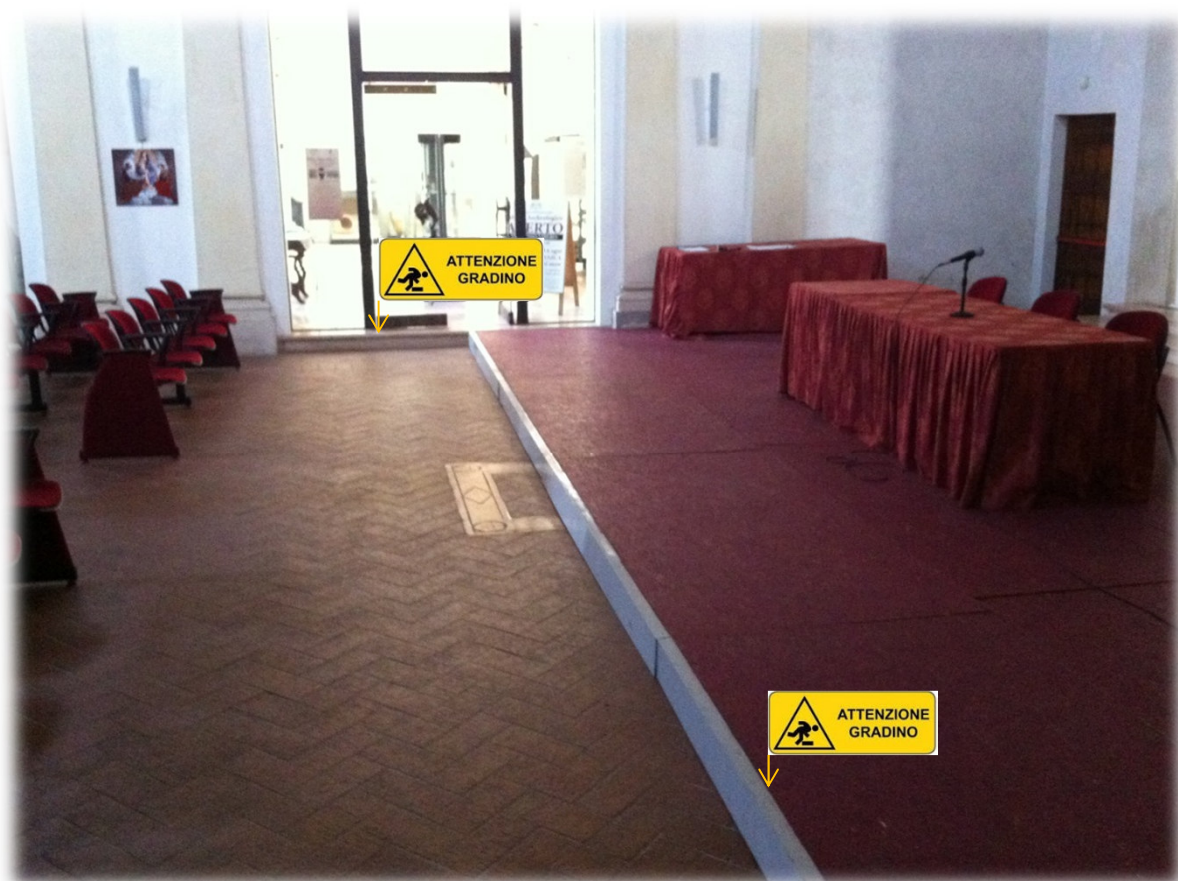
Figura 1 Stato attuale ingresso Museale (da Auditorium).
Manca piano in quota per accesso al tavolo relatori e alla zona museale

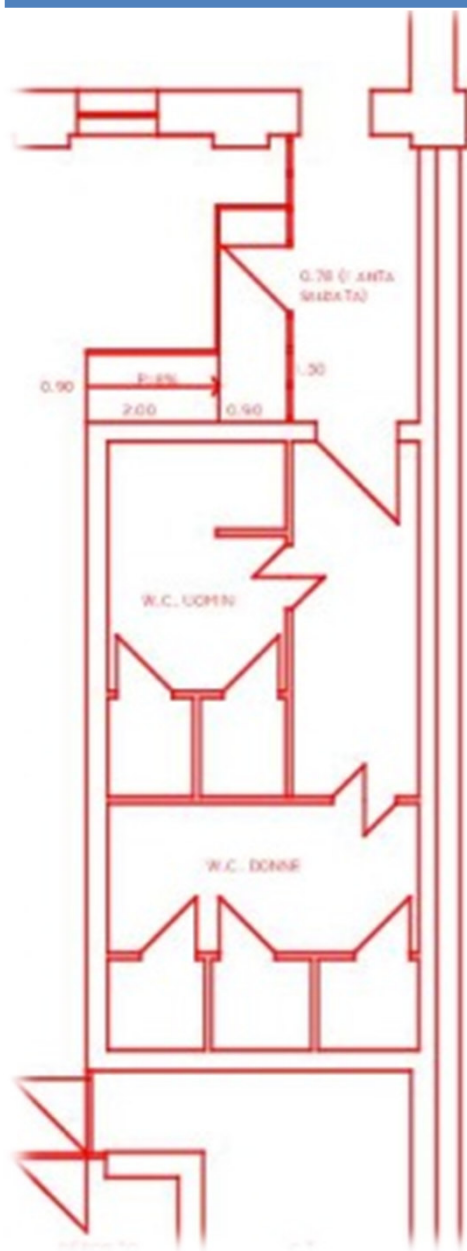
Stato attuale .
 I servizi igienici a servizio museo ed auditorium

Manca un servizio dedicato per disabili.
 Porte da 80 cm , rispettati gli 80 cm antistanti i lavabo (esterni ai wc). Accesso anteriore per il vaso, ma non garantito il previsto affiancamento di 80 cm liberi a fianco del vaso. Mancante la dotazione di maniglioni. Per rendere visitabile i locali. Assente campanello di allarme e segnaletica di indicazione.

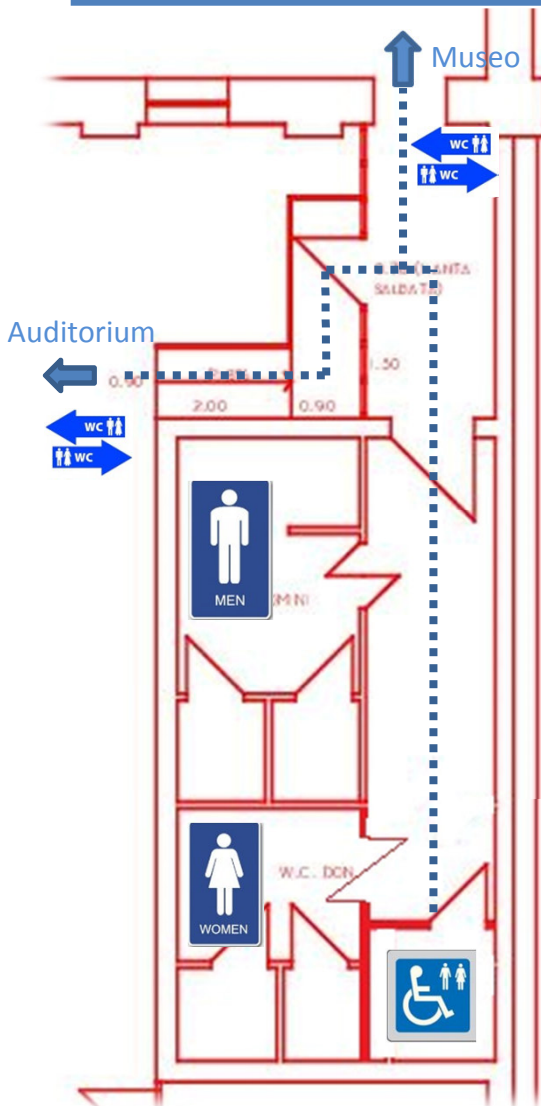
Planimetria (stralcio) zona bagni in progetto

Manca un servizio dedicato per disabili.

Porte da 80 cm , rispettati gli 80 cm antistanti i lavabo (esterni ai wc). Accesso anteriore per il vaso, ma non garantito il previsto affiancamento di 80 cm liberi a fianco del vaso. Mancante la dotazione di maniglioni. Per rendere visitabile i locali. Assente campanello di allarme e segnaletica di indicazione.

Si propone di realizzare un WC per disabili a norma misure minime 180x180 cm in posizione di testata al corridoio esistente ,demolendo la parete divisoria del bagno femminile e realizzando un bagno ad hoc per disabili. Pareti in cartongesso per locali umidi (pannello azzurro/verde) ,riutilizzate le porte esistenti rifacimento attacchi e rivestimenti/pavimenti bagno disabili.

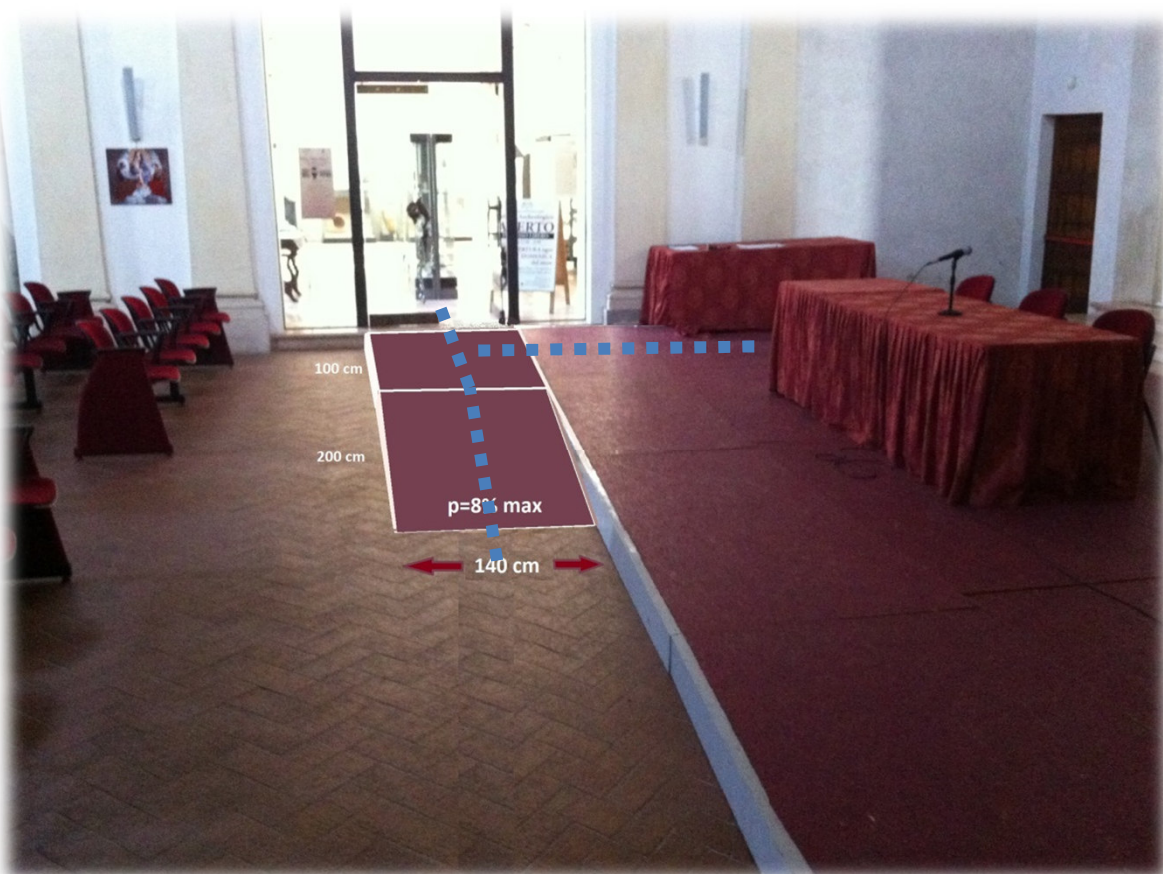
Figura 2

TAV 7L- Stato attuale ingresso Museale (da Auditorium).Manca piano in quota per
accesso al tavolo relatori e alla zona museale

Figura 2_Stato in progetto-Foto simulazione di proposta
eliminazione barriera architettonica .Pendenza rampa 8% max
larghezza rampa 1,40 m pedana 100 x140 cm
Rimozione prima fila sedie antistante la nuova pedana. Apertura porte
simultanea da parte di operatore addetto in caso di accesso all'area museale.

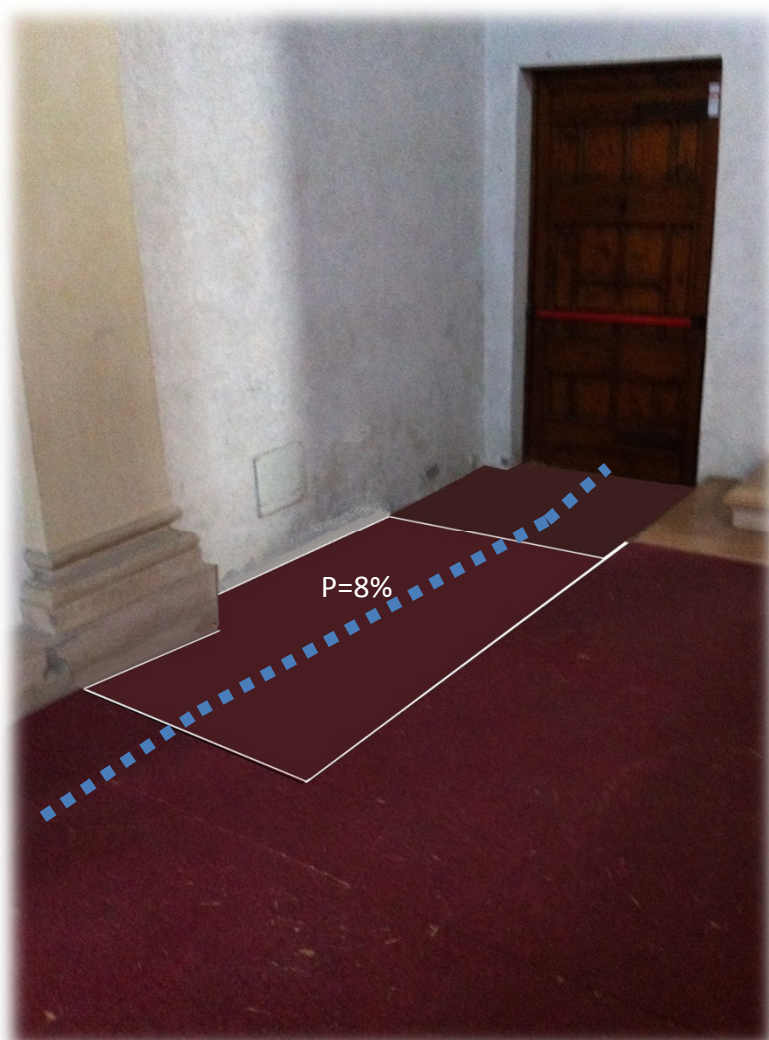
Figura 4

TAV 7L- Stato attuale uscita emergenza sul retro (da Auditorium)

TAV 7L- Stato in progetto-Foto simulazione eliminazione
barriera con creazione rampa p max 8% in deroga

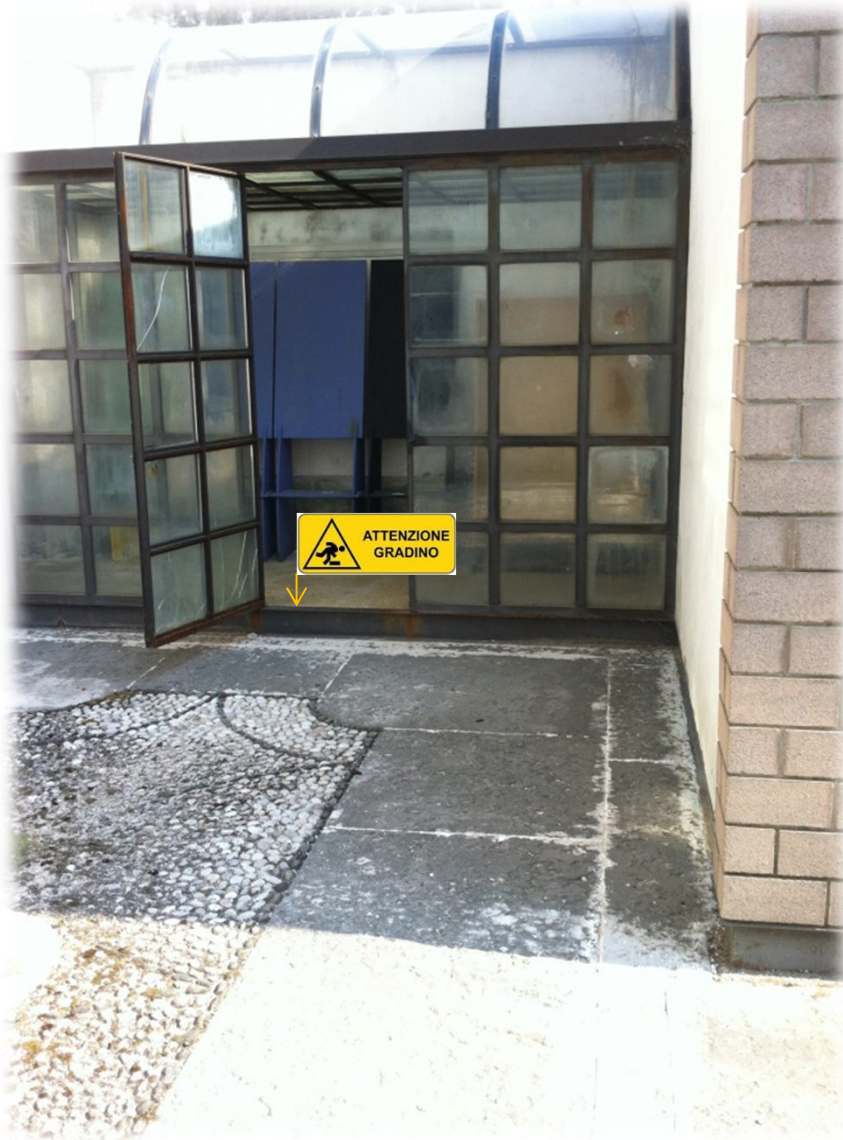
Figura 5

Figura 1 Stato attuale. Manca rampa per accesso in quota. Porta troppo stretta per accesso carrozzina 78 cm con svolta a destra.
