**Comune di Isola della Scala-Vr**

# Piano per l'eliminazione delle Barriere Architettoniche (P.E.B.A.)

**Intervento:** Verifica delle problematiche  
del centro storico del Comune  
di Isola della Scala per  
l'adozione e realizzazione del  
P.E.B.A.  
(Piano per l'eliminazione delle  
Barriere architettoniche)

**Tav.7G1-Pianta Centro Storico  
Interventi ambito edilizio  
Schede di realizzazione.  
Biblioteca Palazzo Rebotti**

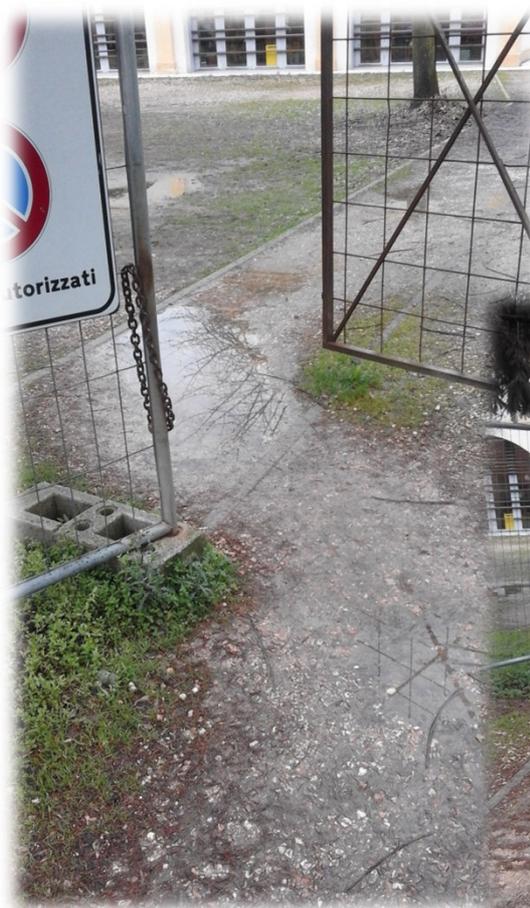
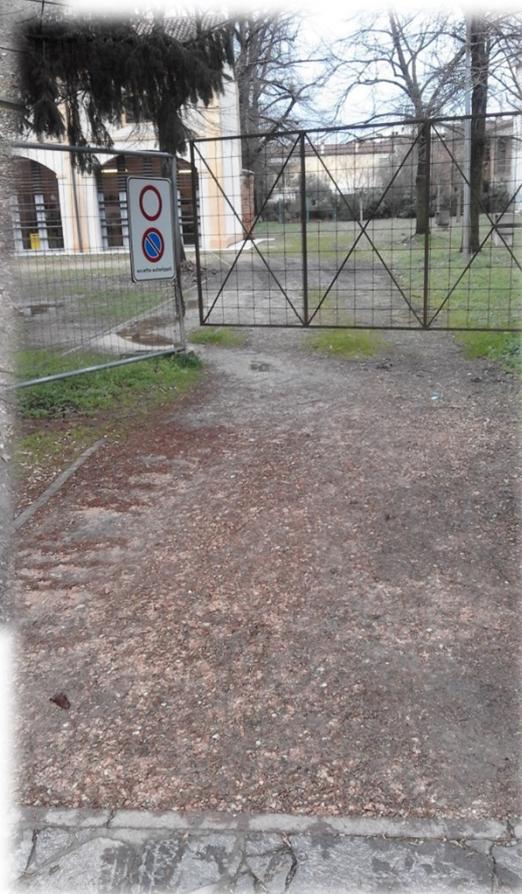
Scheda_01	7	7G1.01
Biblioteca Comunale _Palazzo Rebotti Sede di Via Bevilacqua Accesso principale da Via Bevilacqua

Figura 1-2\_ Stato attuale. Percorso individuabile mediante cordona di perimetrazione, mancanza di pavimentazione interna del percorso. Ingresso pedonale e carraio in sterrato, percorso pieno di avvallamenti, non consono alla tipologia e raffinatezza della struttura. Non presente cancello carraio bensì vecchia recinzione di cantiere.

2.2	La finitura della pavimentazione dei percorsi pedonali esterni è in buono stato e antisdrucciolo?	D.P.R. 503/96, art. 15. D.M. 236/89, art. 4.1.2.	SI <del>NO</del>	Non è stato completato il percorso pedonale di accesso alla Biblioteca ancora in sterrato ( vedasi scheda allegata)

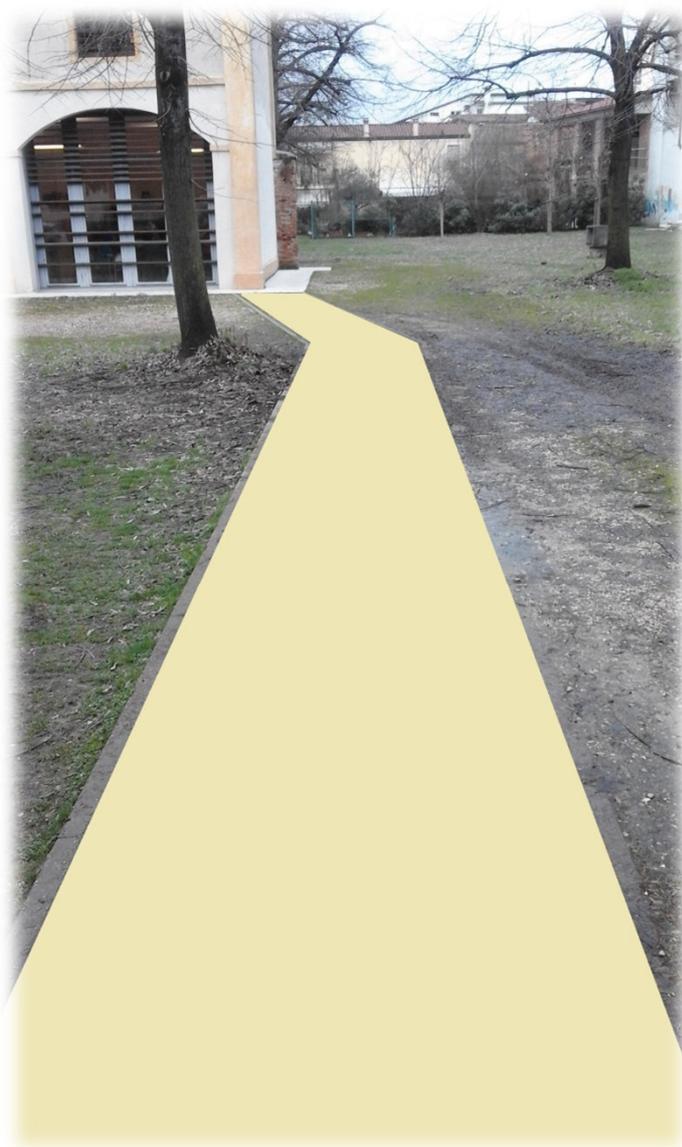
Scheda_02	7	7G1.02
Biblioteca Comunale _Palazzo Rebotti Sede di Via Bevilacqua Accesso principale da Via Bevilacqua

Figura 3\_ Stato in progetto. Il percorso , dovrà essere pavimentato con soluzioni che vanno dall'autobloccante (disegno e tipologia adeguati) o con pavimentazioni con finitura naturale tipo «Biostrasse»

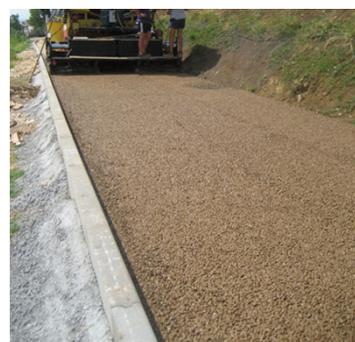
Tipologia di autobloccante

Tipologia di finitura con materiale drenante tipo «Biostrasse» di varie colorazioni

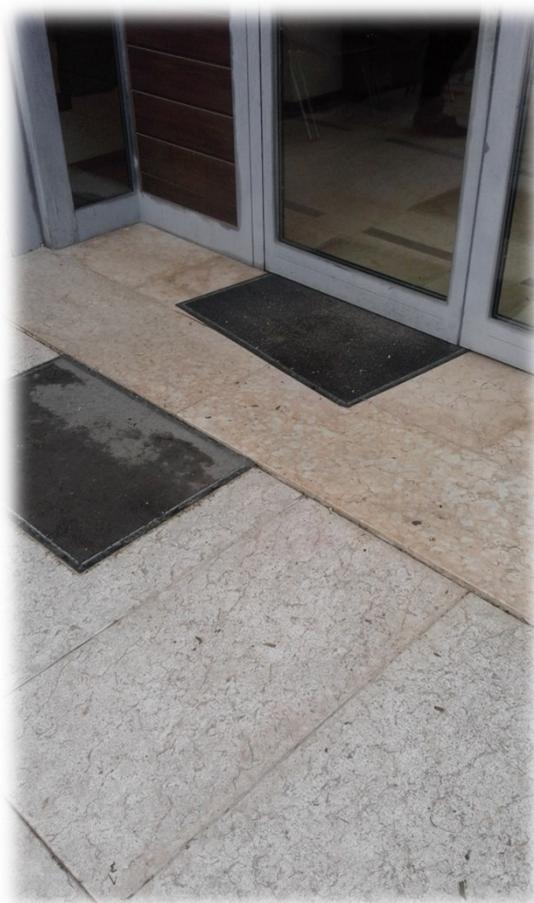
Biblioteca Comunale \_Palazzo Rebotti  
Sede di Via Bevilacqua  
Accesso all'edificio

Figura 1\_ Stato attuale. L'ingresso con porta ad anta di dimensioni adeguate risulta facilmente apribile senza sforzo eccessivo per persona su carrozzina. Manca indicazione spingere e tirare.

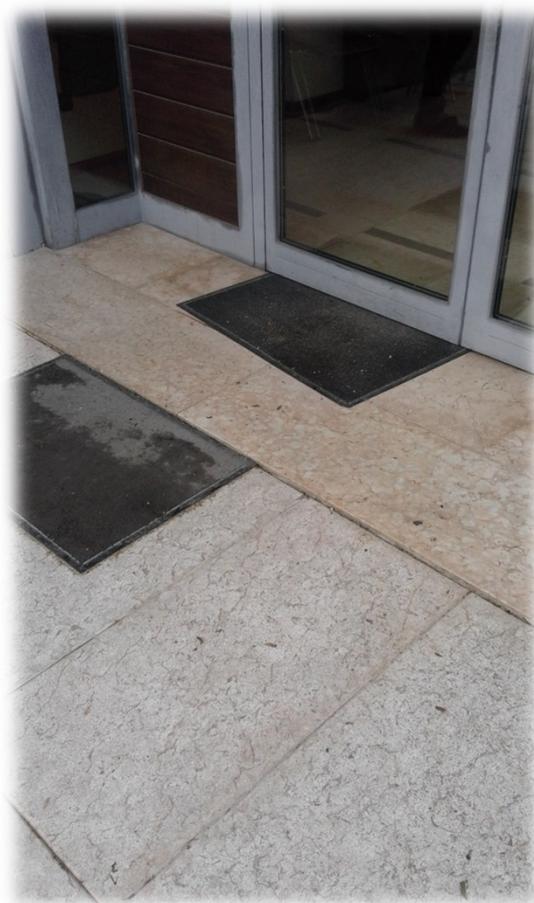
Scheda_04	7	7G1.04
Biblioteca Comunale _Palazzo Rebotti Sede di Via Bevilacqua Accesso all'edificio

Figura 2\_ Stato in progetto.  
Inserimento di segnalatori  
apertura porte (tirare/spingere) e  
un campanello di chiamata  
(wireless) da applicare  
all'ingresso. Piccolo salto di quota  
di 1 cm su soglia esterno ingresso.

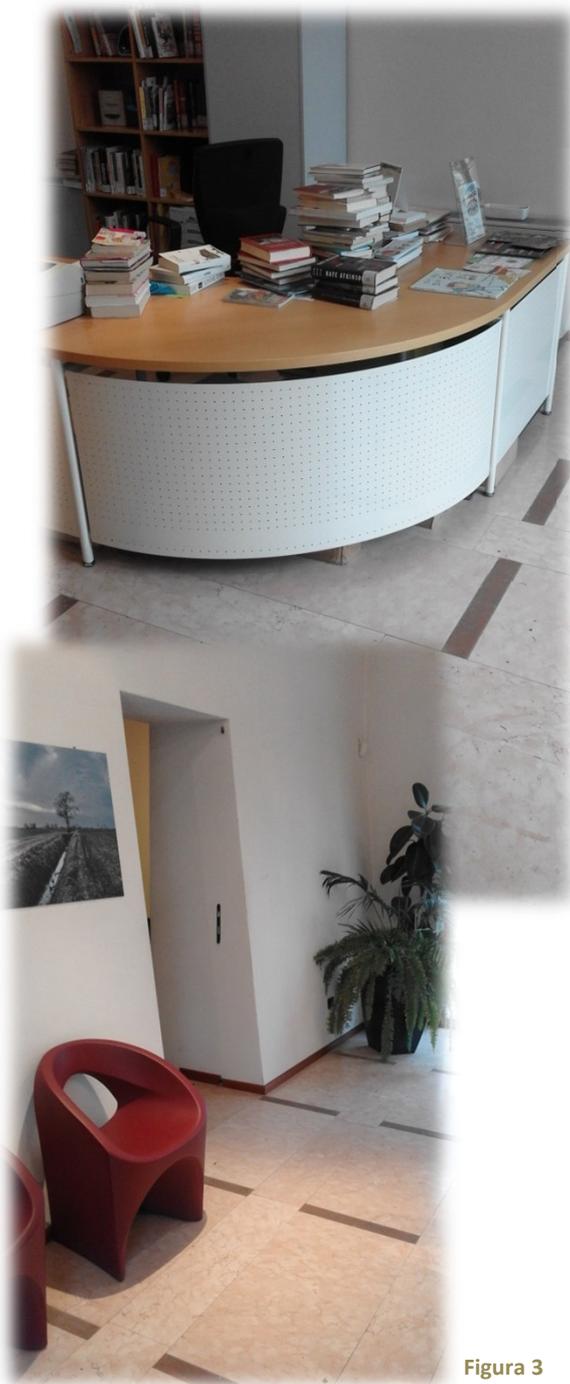
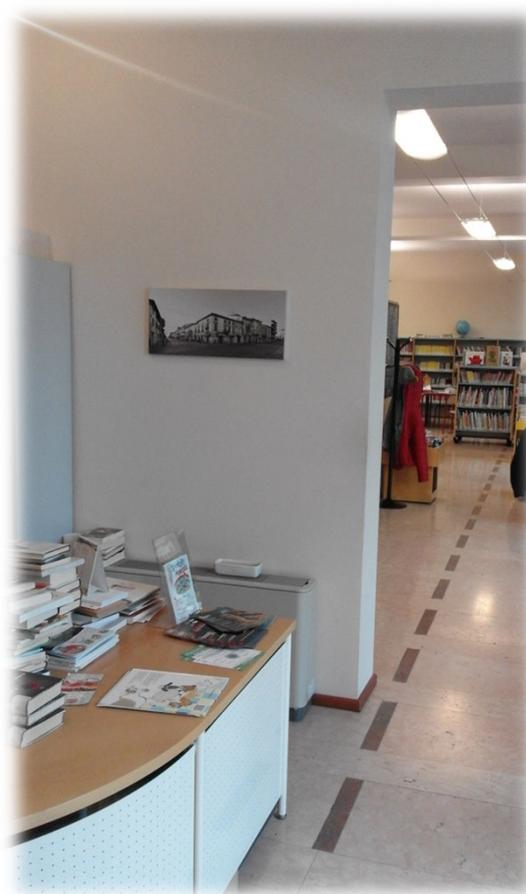
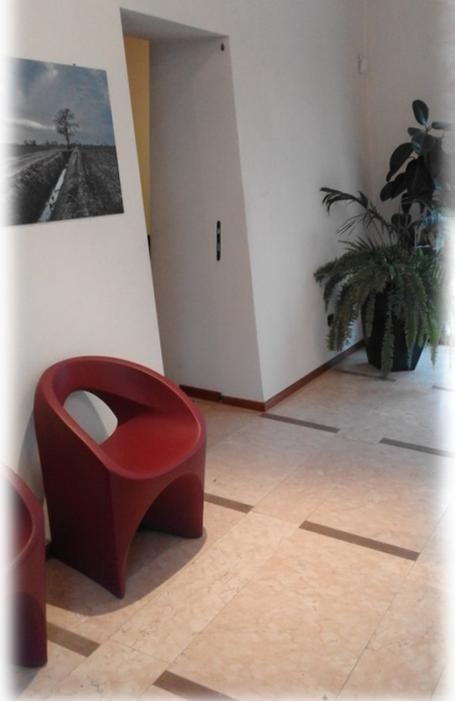
Scheda_05	7	7G1.06
Biblioteca Comunale _Palazzo Rebotti Sede di Via Bevilacqua Ingresso con zona Reception

Figura 1-2\_ Stato attuale. Manca segnaletica di indicazione settori, toilette, sale lettura etc.

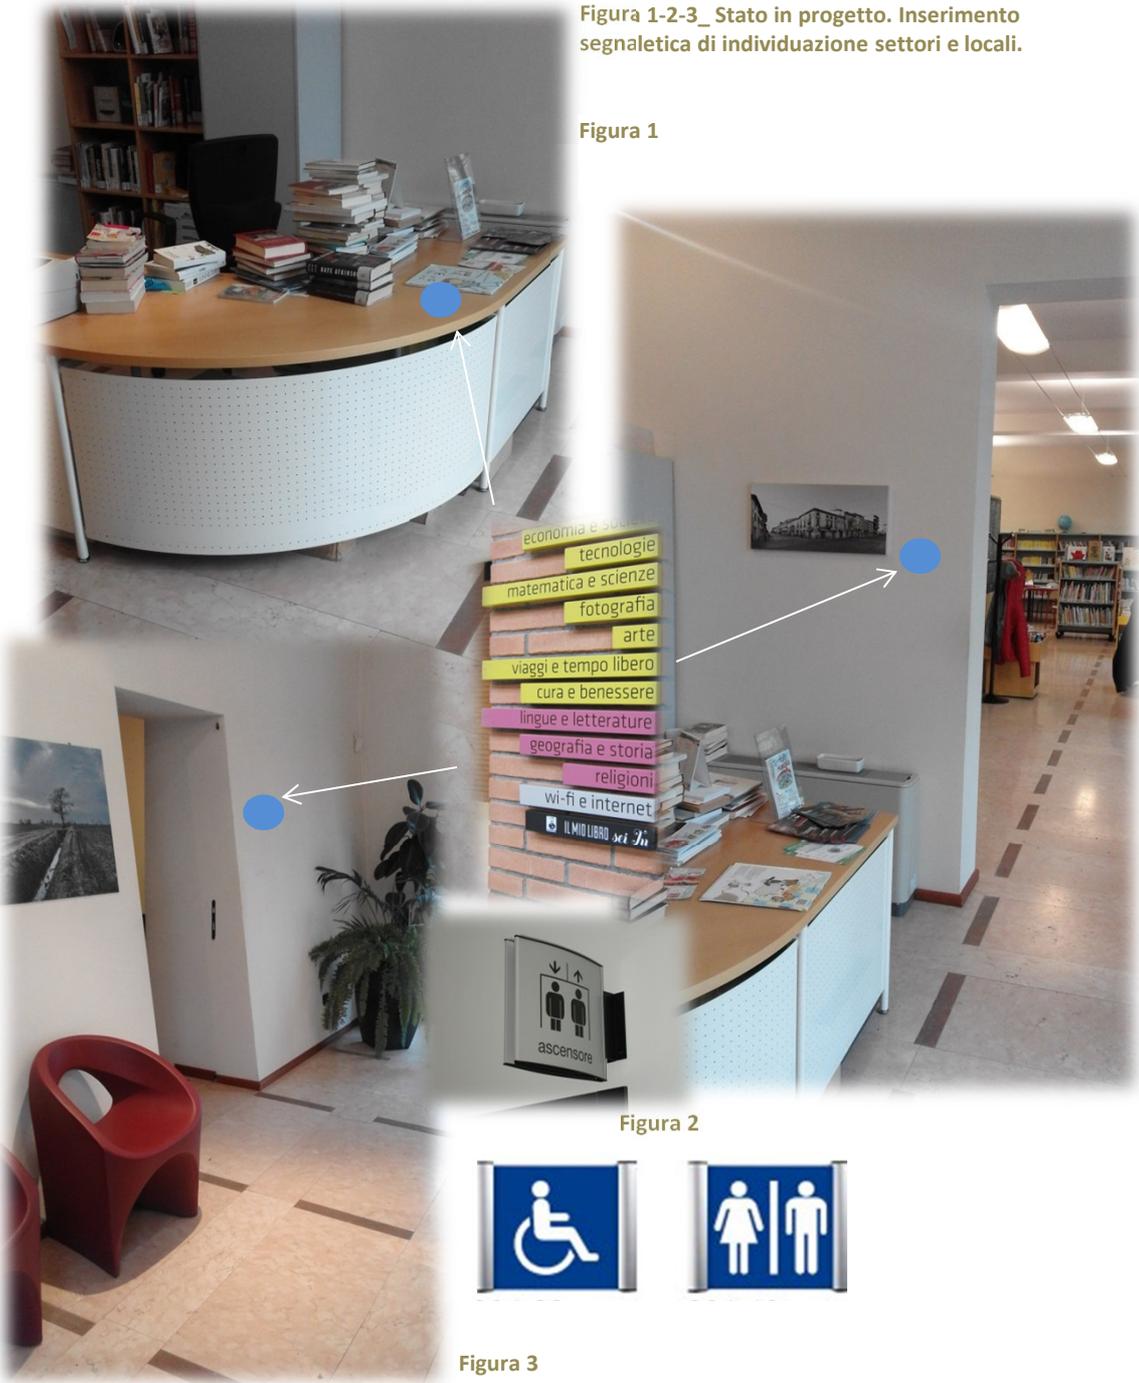
Scheda_06	7	7G1.06
Biblioteca Comunale _Palazzo Rebotti Sede di Via Bevilacqua Ingresso con zona Reception

Figura 1-2-3\_ Stato in progetto. Inserimento  
segnaletica di individuazione settori e locali.

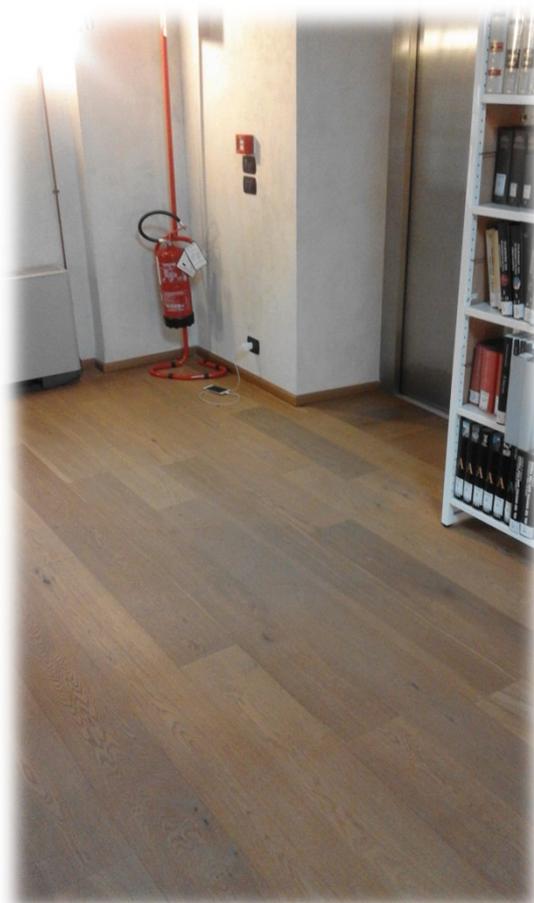
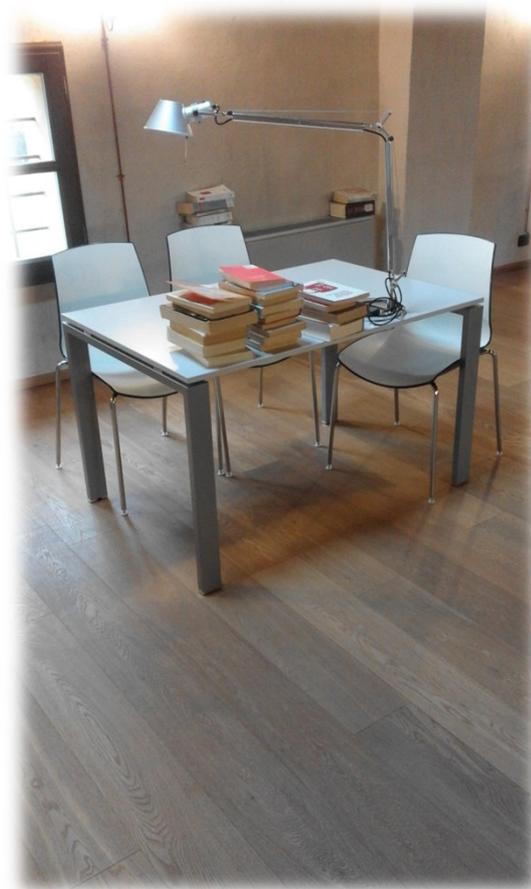
Scheda_07	7	7G1.07
Biblioteca Comunale _Palazzo Rebotti Sede di Via Bevilacqua Pianerottolo ascensore piano primo

Figura 1\_ Stato attuale. Manca segnaletica di individuazione locali e settori specifici. Possibilità di utilizzo bacheche a piedistallo

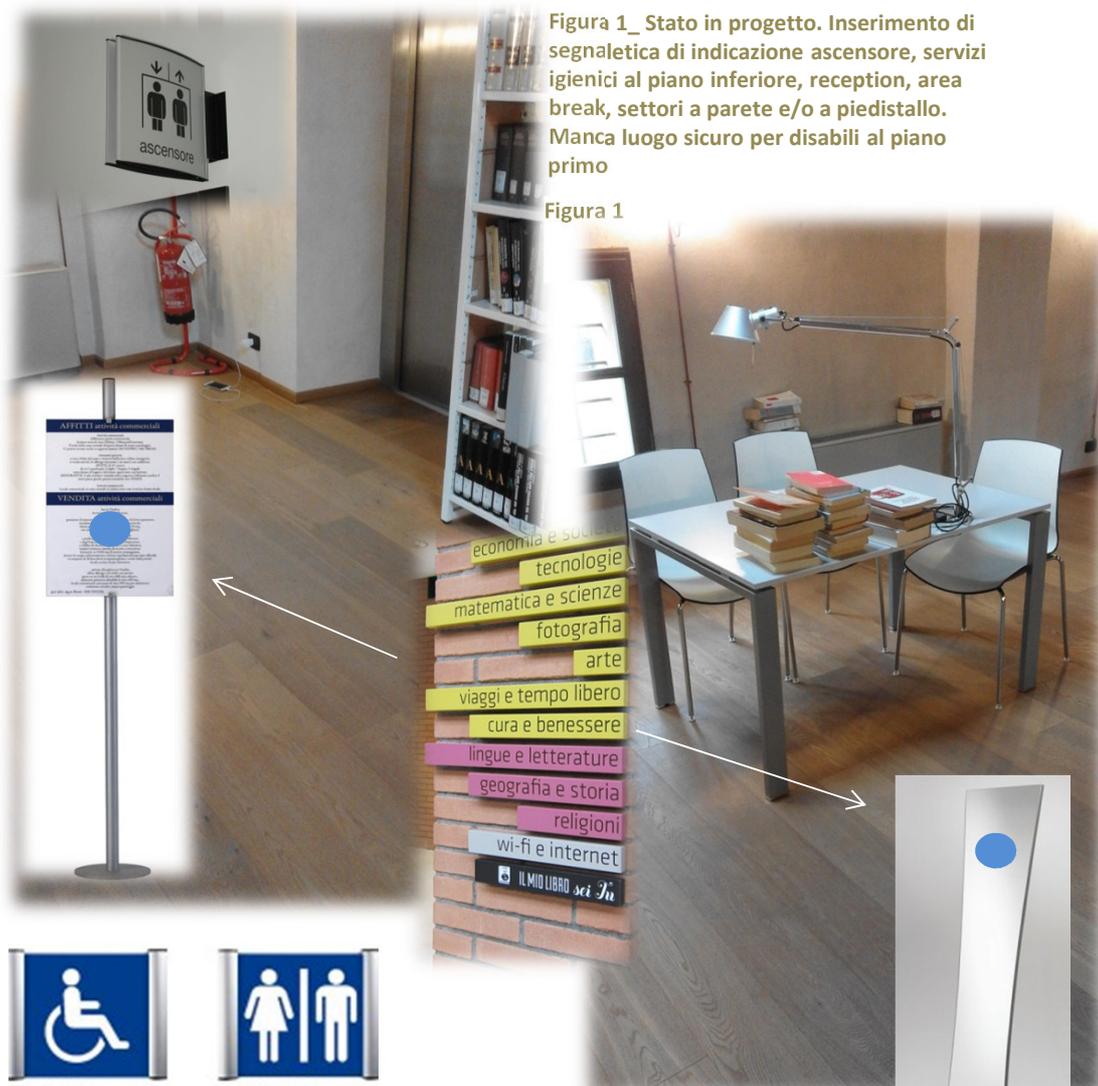
Scheda_08	7	7G1.08
Biblioteca Comunale _Palazzo Rebotti		
Sede di Via Bevilacqua		
Pianerottolo ascensore piano primo

Figura 1\_ Stato in progetto. Inserimento di segnaletica di indicazione ascensore, servizi igienici al piano inferiore, reception, area break, settori a parete e/o a piedistallo. Manca luogo sicuro per disabili al piano primo

Figura 3\_ Indicazioni servizi igienici P. -1 con freccia

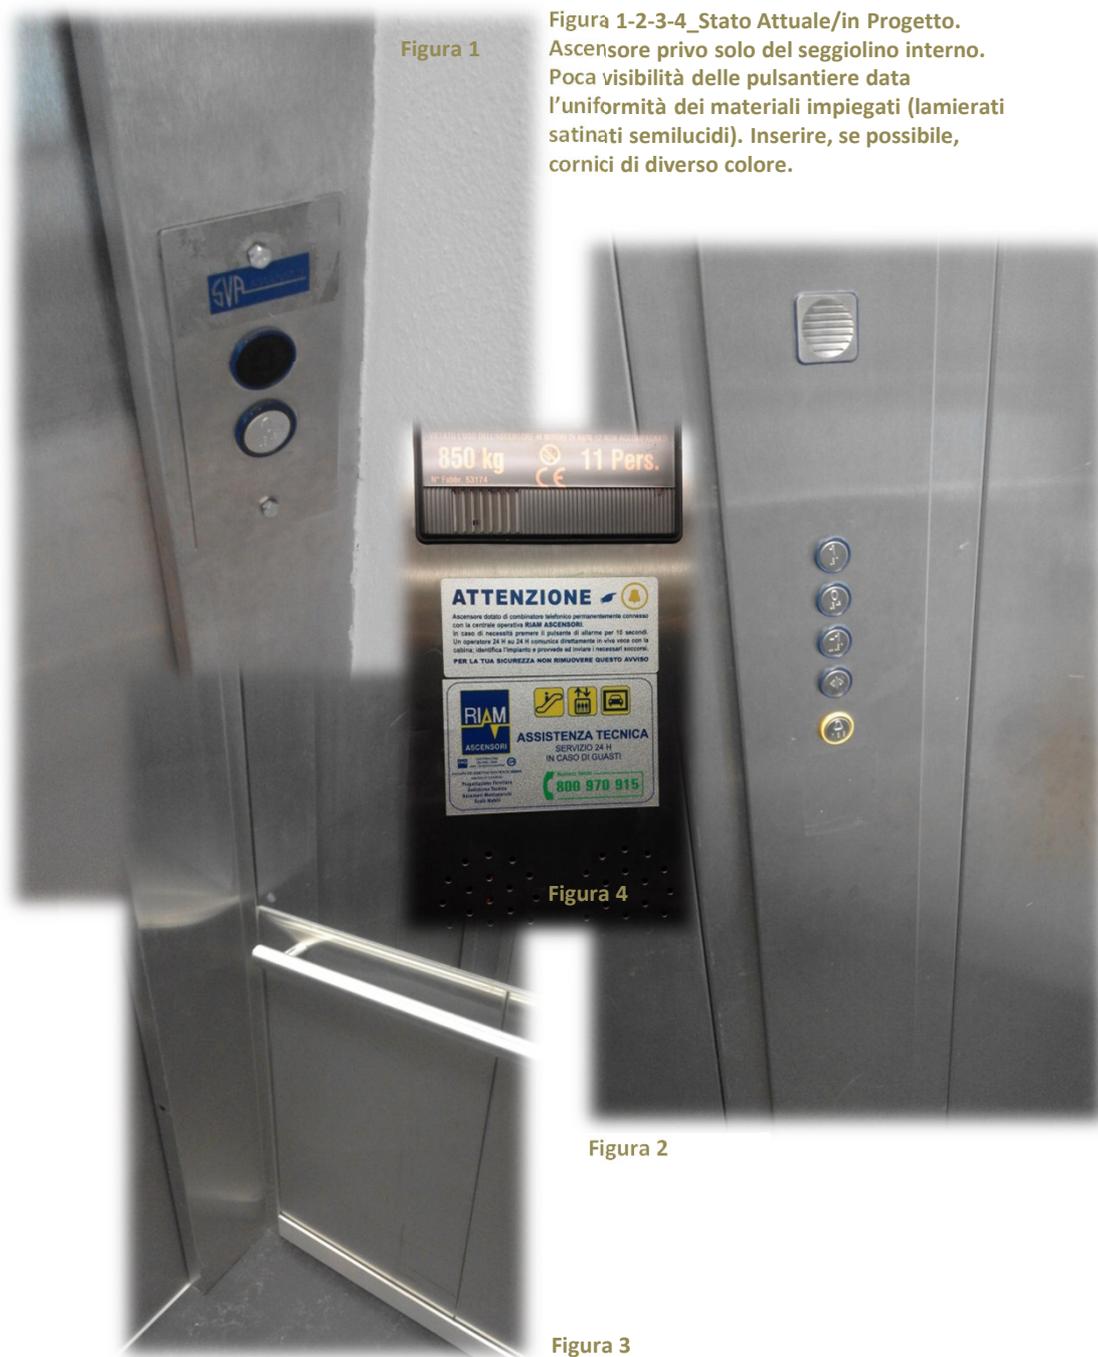
Scheda_09	7	7G1.09
Biblioteca Comunale _Palazzo Rebotti Sede di Via Bevilacqua Ascensore

Figura 1-2-3-4\_ Stato Attuale/in Progetto.  
Ascensore privo solo del seggiolino interno.  
Poca visibilità delle pulsantiere data  
l'uniformità dei materiali impiegati (lamierati  
satinati semilucidi). Inserire, se possibile,  
cornici di diverso colore.

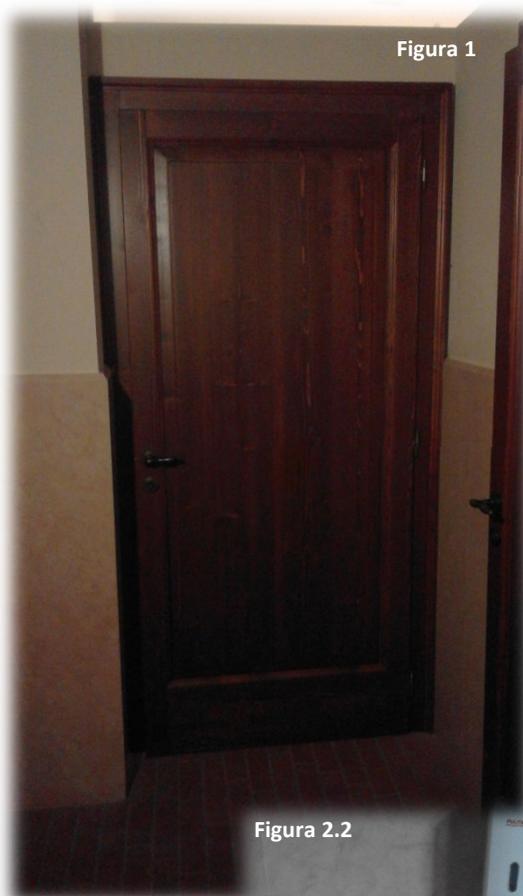
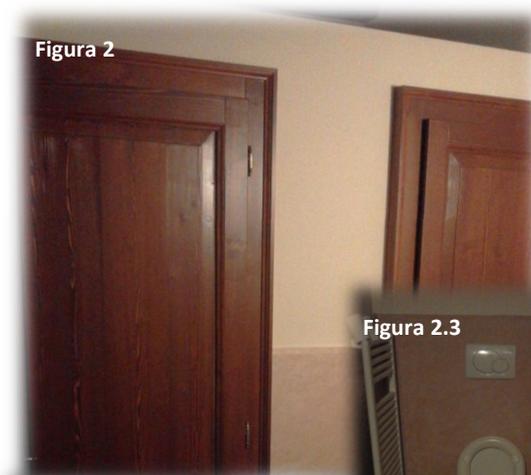
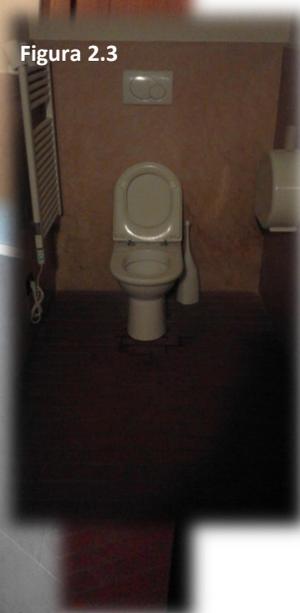
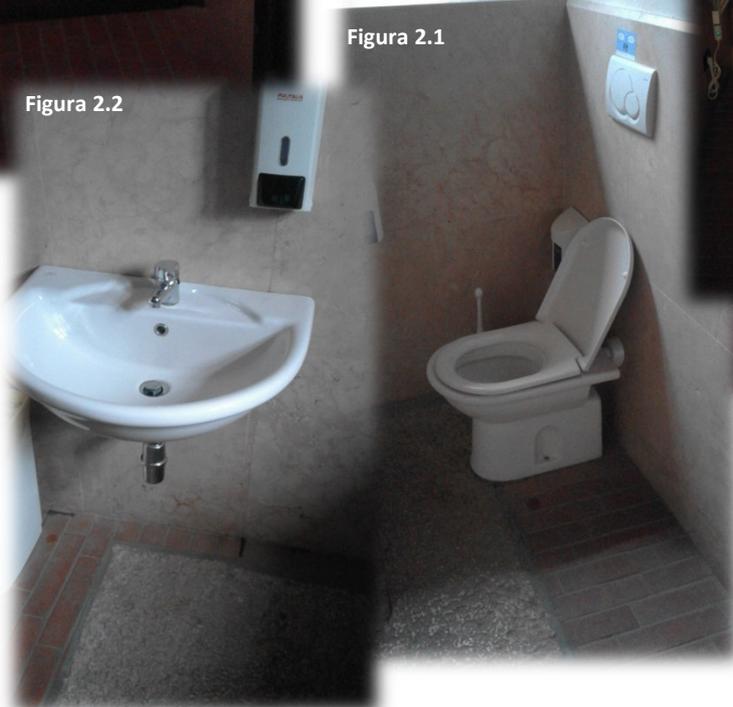
Scheda_10	7	7G1.10
Biblioteca Comunale _Palazzo Rebotti Sede di Via Bevilacqua Servizi Igienici P.-1 (3 gradini scala)

Figura 1-2-3\_Stato Attuale. I servizi igienici non sono distinguibili e carenti di segnaletica. Mancano maniglioni interni bagno per disabili.

3.1	La struttura è dotata di servizi igienici con dimensioni minime tali da essere utilizzabili anche da persone con disabilità e in numero adeguato?	D.P.R. 503/96, art. 8. D.M. 236/89, art. 4.1.6, 8.1.6.	<del>SI</del> NO	Presenti ma non individuabili causa carenza di segnaletica.

3.3	I sanitari hanno dimensioni e distanze previsti dalla norma?	D.P.R. 503/96, art. 8. D.M. 236/89, art. 4.1.6, 8.1.6.	<del>SI</del> NO	
3.4	Sono presenti maniglioni e corrimano in vicinanza degli apparecchi, con posizione e caratteristiche adeguate?	D.P.R. 503/96, art. 8. D.M. 236/89, art. 4.1.6, 8.1.6.	SI <del>NO</del>	Non sono presenti

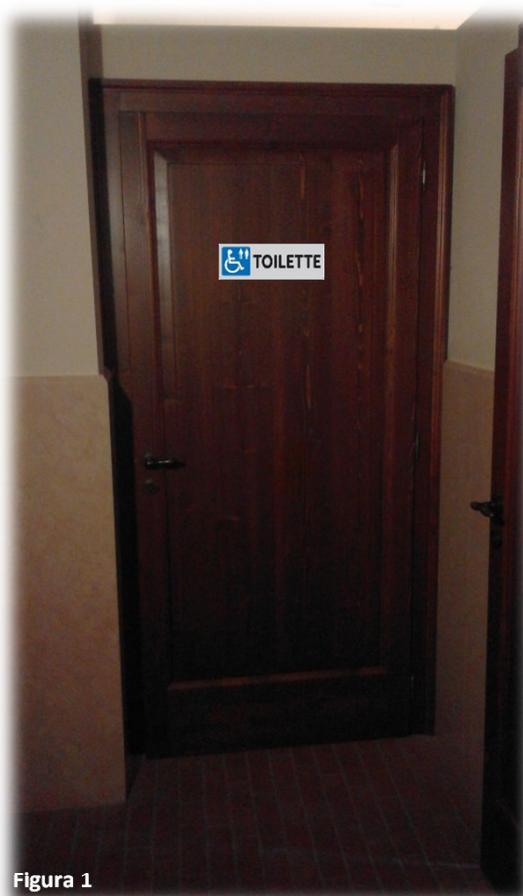
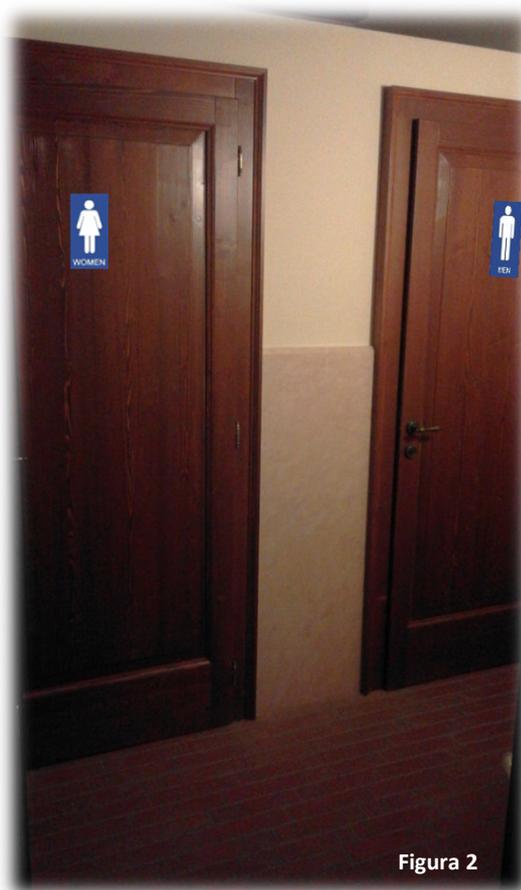
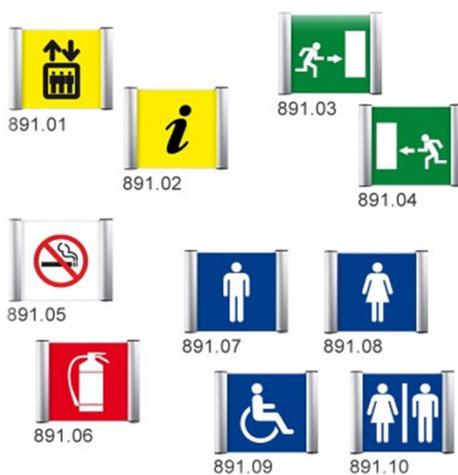
Scheda_11	7	7G1.11
Biblioteca Comunale _Palazzo Rebotti Sede di Via Bevilacqua Servizi Igienici P.-1 (3 gradini scala)

Figura 1-2-3\_Stato in progetto. Inserimento di segnaletica di individuazione servizi igienici. Inserire anche segnaletica lungo i percorsi da reception. Non presente segnaletica uscita emergenza dal corridoio bagni.

Figura 3\_ Tipologia indicazioni da parete
