Piano per l'eliminazione delle Barriere Architettoniche (P.E.B.A.)

Intervento: Verifica delle problematiche
del centro storico del Comune
di Isola della Scala per
l'adozione e realizzazione del
P.E.B.A.
(Piano per l'eliminazione delle
Barriere architettoniche)

Tav.7G3- Centro Storico **Interventi ambito edilizio** **Schede di realizzazione.** **Scuole Medie F.lli Corrà** **(vecchio e nuovo stabile)**

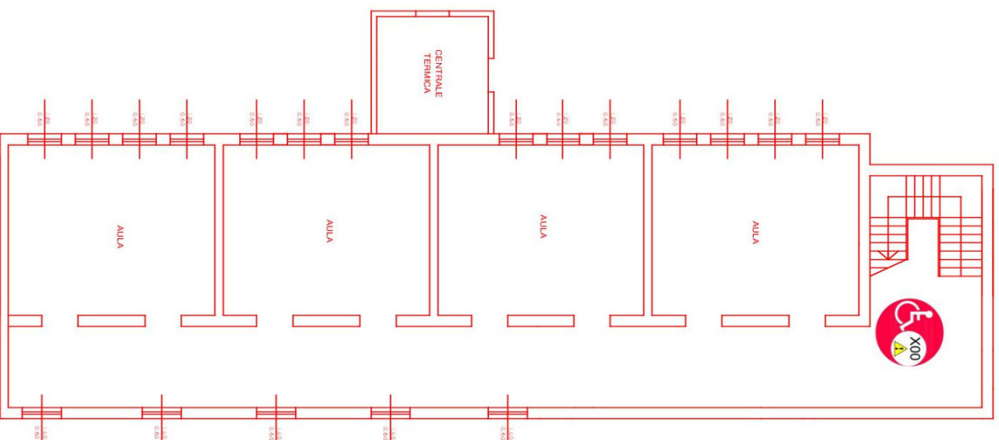
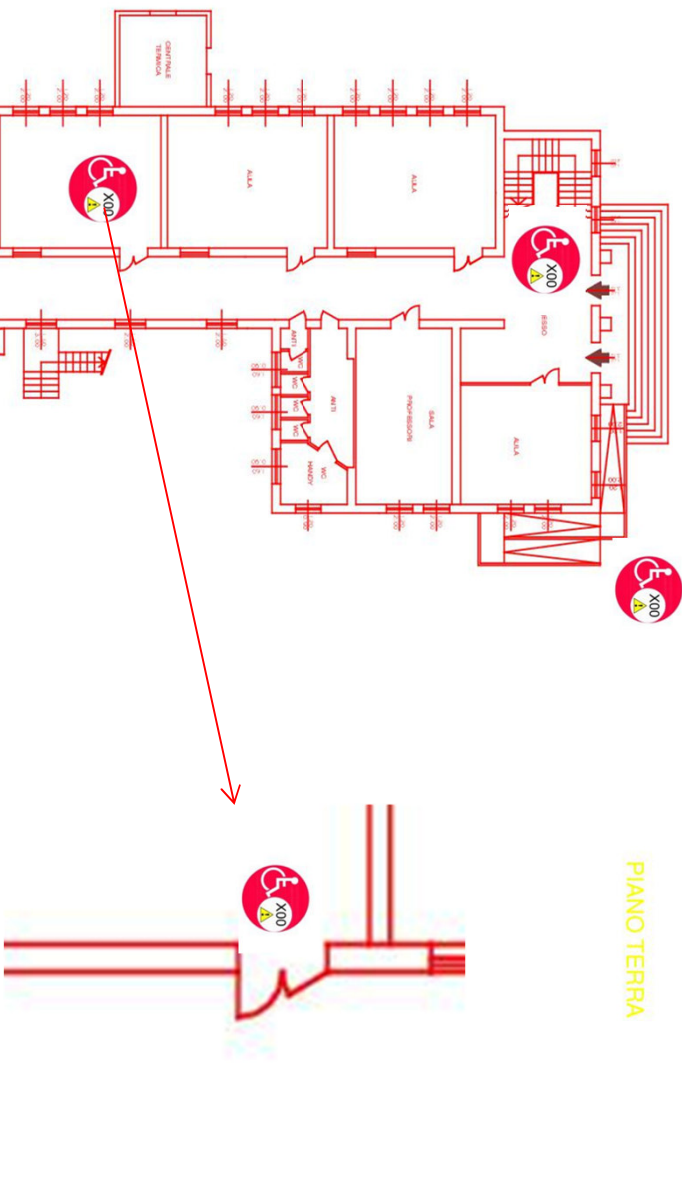
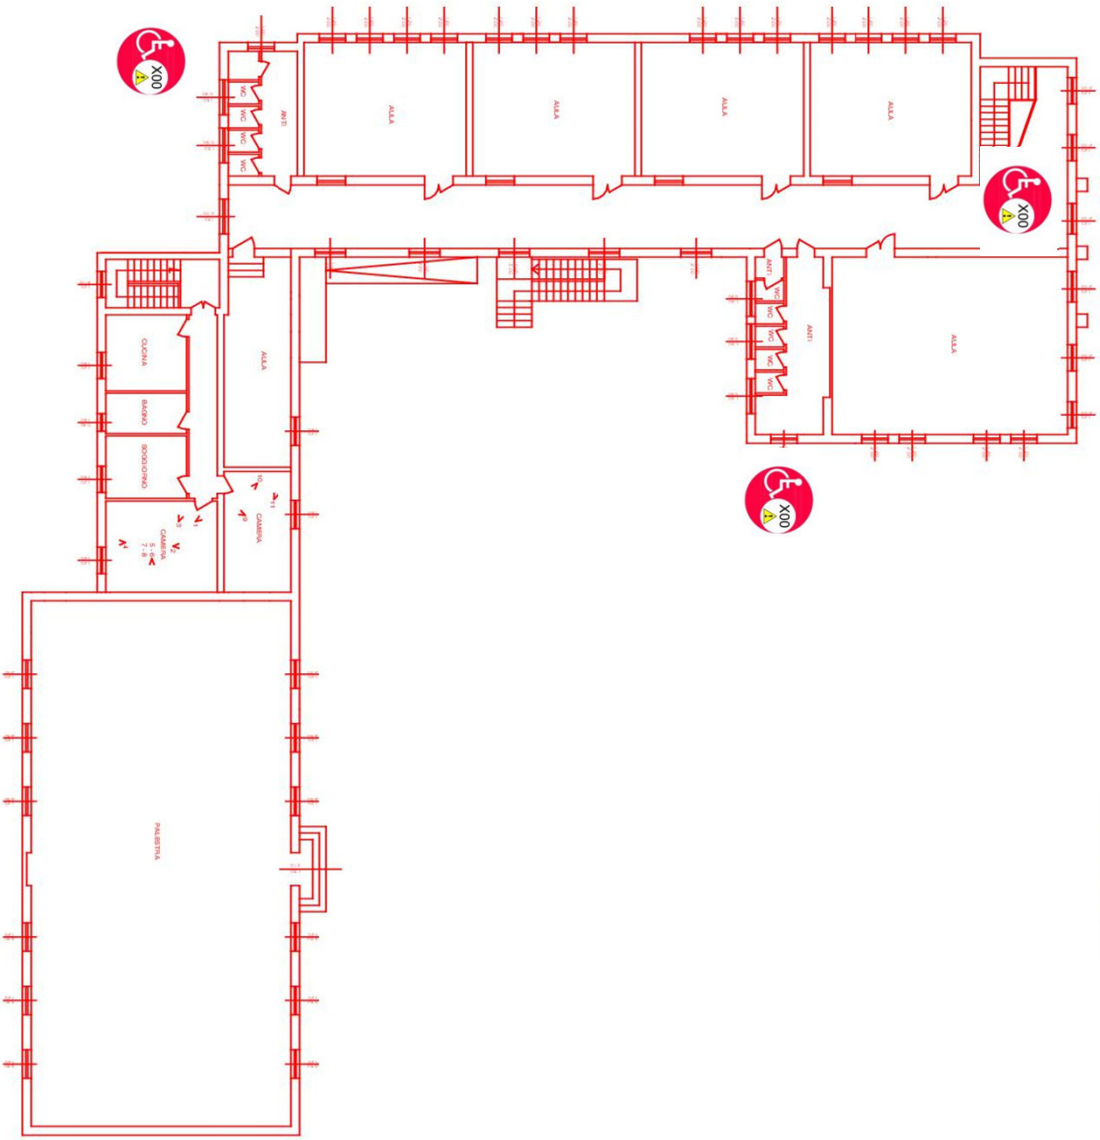
Anomalie riscontrate al piano rialzato
(riferite alla Normativa vigente)

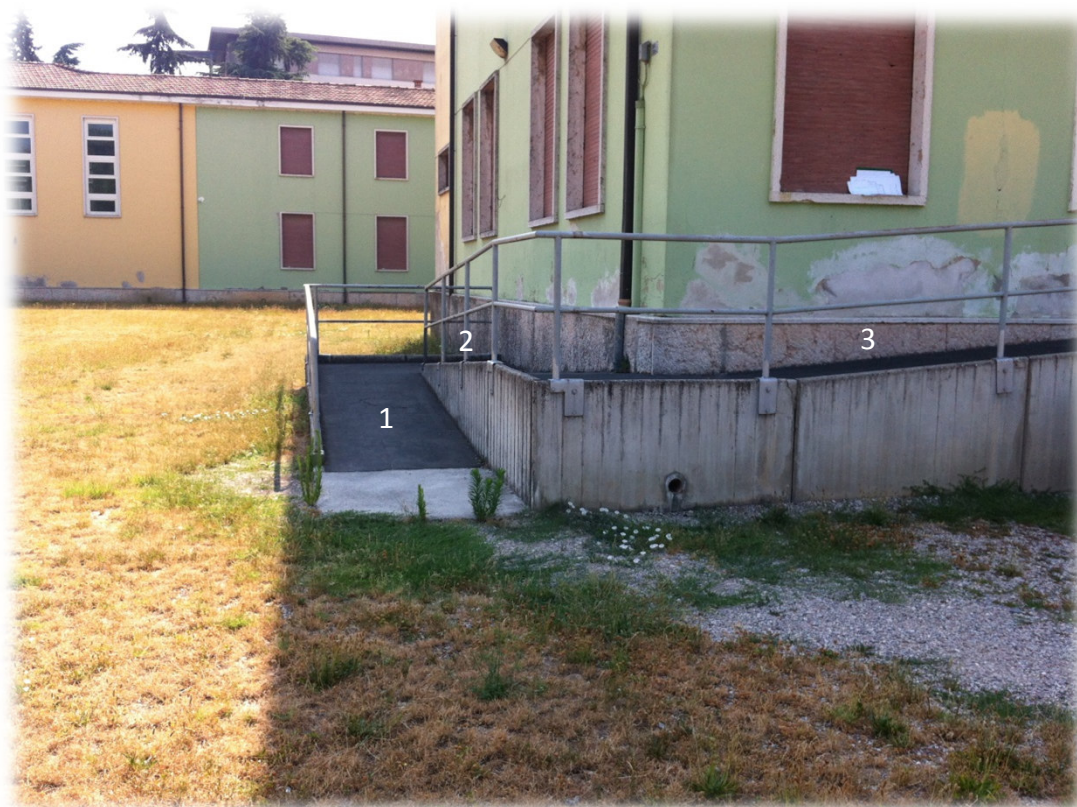
Scheda_1V	7	7G3.01
Plesso Scolastico F.lli Corrà (Scuole Medie) Sede di Via Rimembranza Ingresso principale al plesso_Vecchio edificio

Figura 1_Stato attuale _Rampa per accesso in quota.

Larghezza rampa 140 cm formato da 3 rampe e 2 pianerottoli intermedi.

Rampa 1 p= 7,9%

Rampa 2 p=**8,9%**

Rampa 3 p= **9,4%**

Il percorso per arrivare alla rampa dall'ingresso carraio su via Rimembranza risulta difficile in quanto la pavimentazione è in ghiaio sciolto compattato.

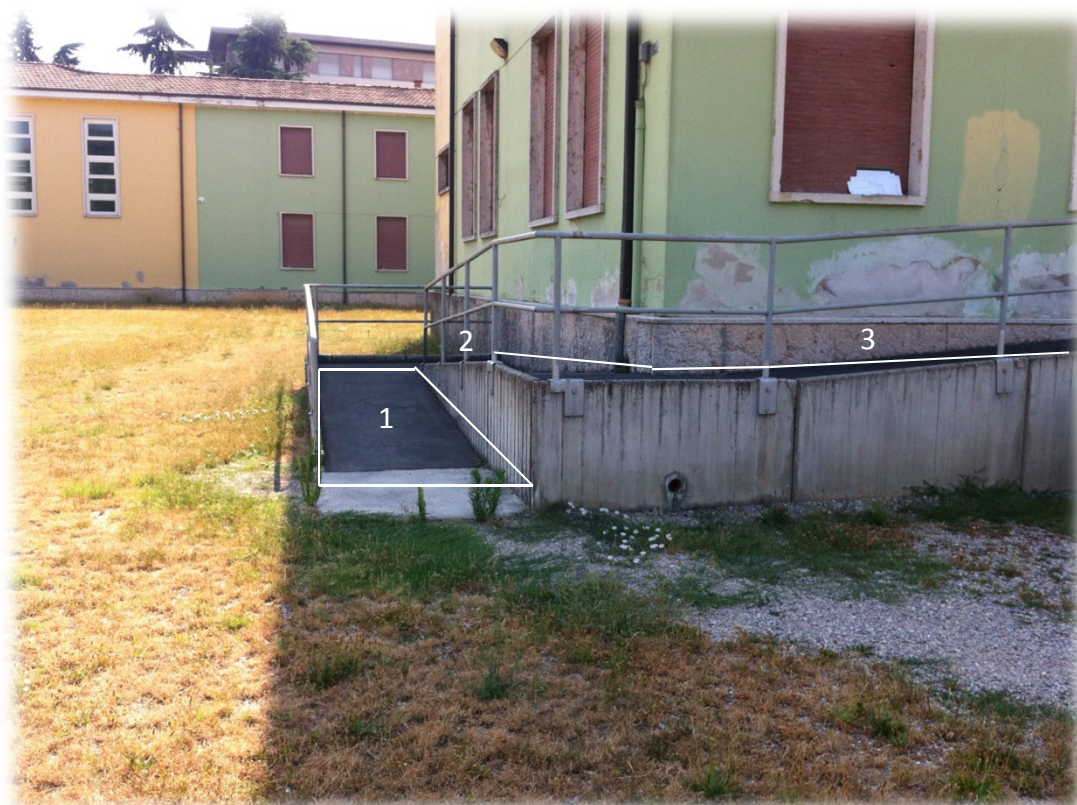
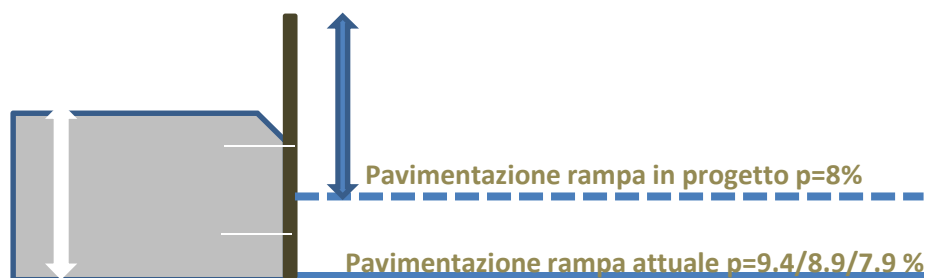
Scheda_2V	7	7G3.02
Plesso Scolastico F.lli Corrà (Scuole Medie) Sede di Via Rimembranza Ingresso principale al plesso_Vecchio edificio

Figura 1_ Stato in progetto _Si propone, partendo dall'alto, impostare a scendere la pendenza all'8% massimo creando un innalzamento della pavimentazione. Le rampe si raccorderanno in prossimità dei pianerottoli di arrivo mentre la rampa 1 anticiperà il suo inizio. Rifacimento del rivestimento della rampa stessa. Per ovviare all'altezza della cordonata di bordo, si inseriranno delle lame stondate in sommità per ovviare al calo di altezza , ripristinando così la situazione iniziale. Parapetto avrà modifica in altezza tollerabili.

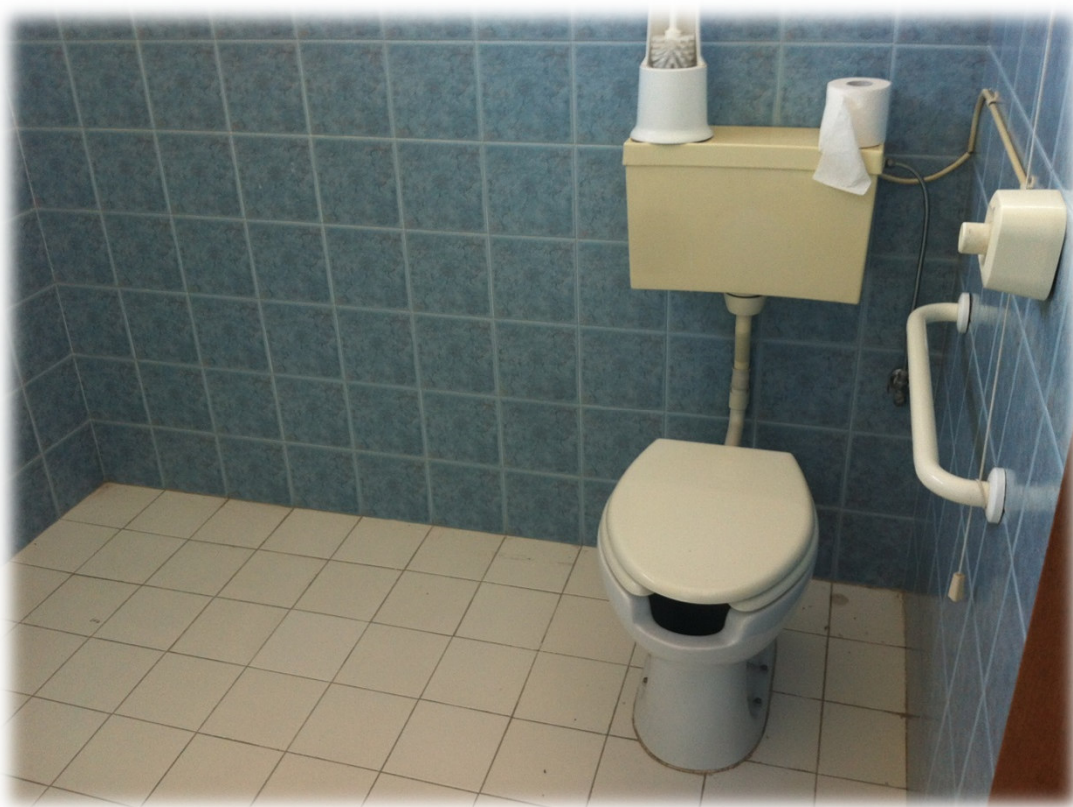
Scheda_3V	7	7G3.03
Plesso Scolastico F.lli Corrà (Scuole Medie) Sede di Via Rimembranza Ingresso principale al plesso_Vecchio edificio

Figura 1_Stato attuale_ Bagno per disabili al piano rialzato. Servizio igienico a norma. Porte di accesso sul percorso >80 cm

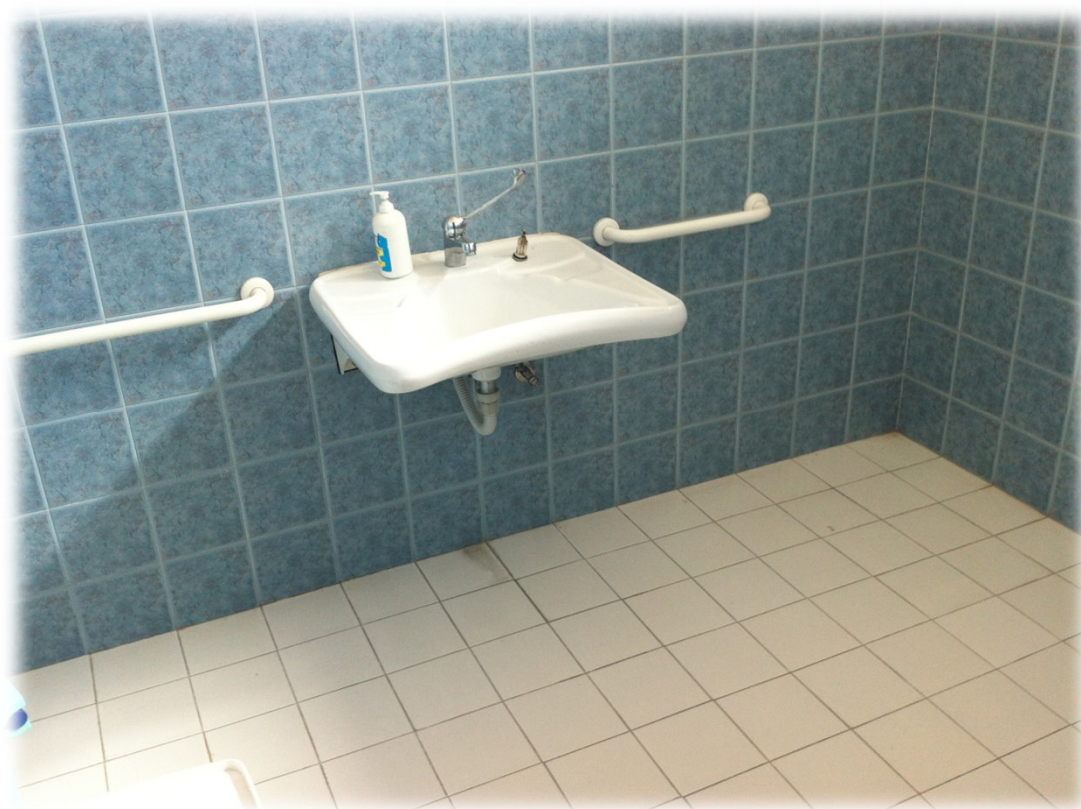
Scheda_4V	7	7G3.04
Plesso Scolastico F.lli Corrà (Scuole Medie) Sede di Via Rimembranza Ingresso principale al plesso_Vecchio edificio

Figura 2_Stato attuale_ Bagno per disabili al piano rialzato. Servizio igienico a norma. Porte di accesso sul percorso >80 cm.

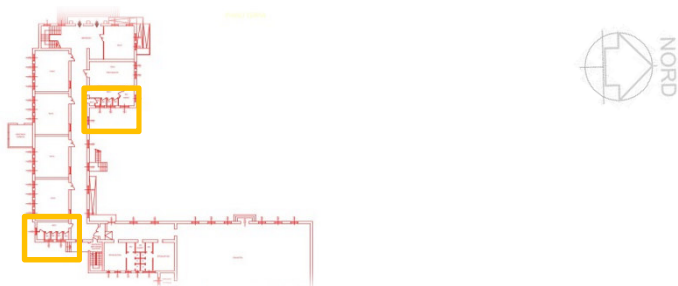
Figura 1_Stato attuale/in progetto_ I servizi igienici sono provvisti tutti di turca a pavimento. Se ne prevede la sostituzione con vasi a terra, compresa la sostituzione delle porte di accesso da 70 cm (8+8 turche e porte)

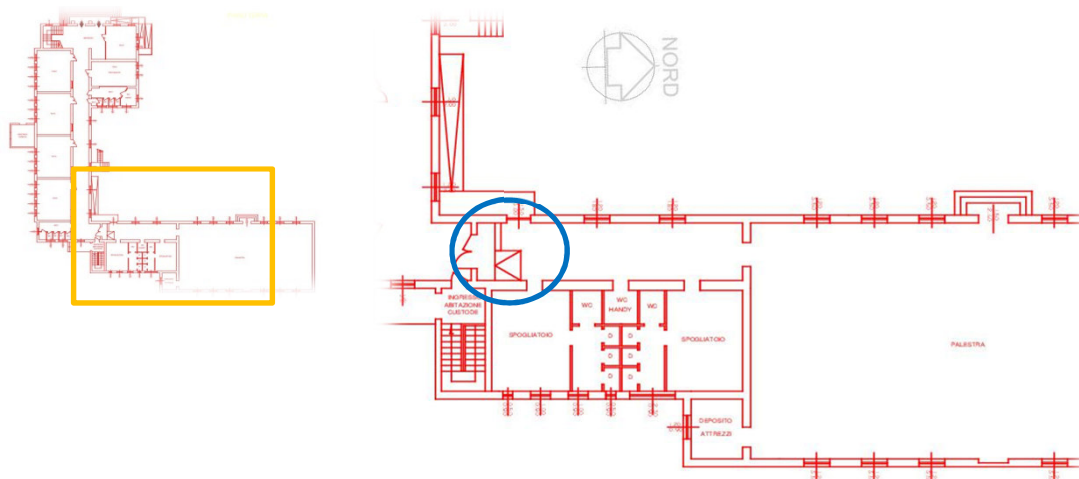
Scheda_6V	7	7G3.06
Plesso Scolastico F.lli Corrà (Scuole Medie) Sede di Via Rimembranza Ingresso principale al plesso_Vecchio edificio

Figura 1_Stato attuale_ Il servizio igienico per disabili è a norma completo di maniglioni. La rampa di accesso alla quota palestra dal piano rialzato risulta con pendenza elevata 11,1>8 % max. Spazio antistante porta minore 140 cm

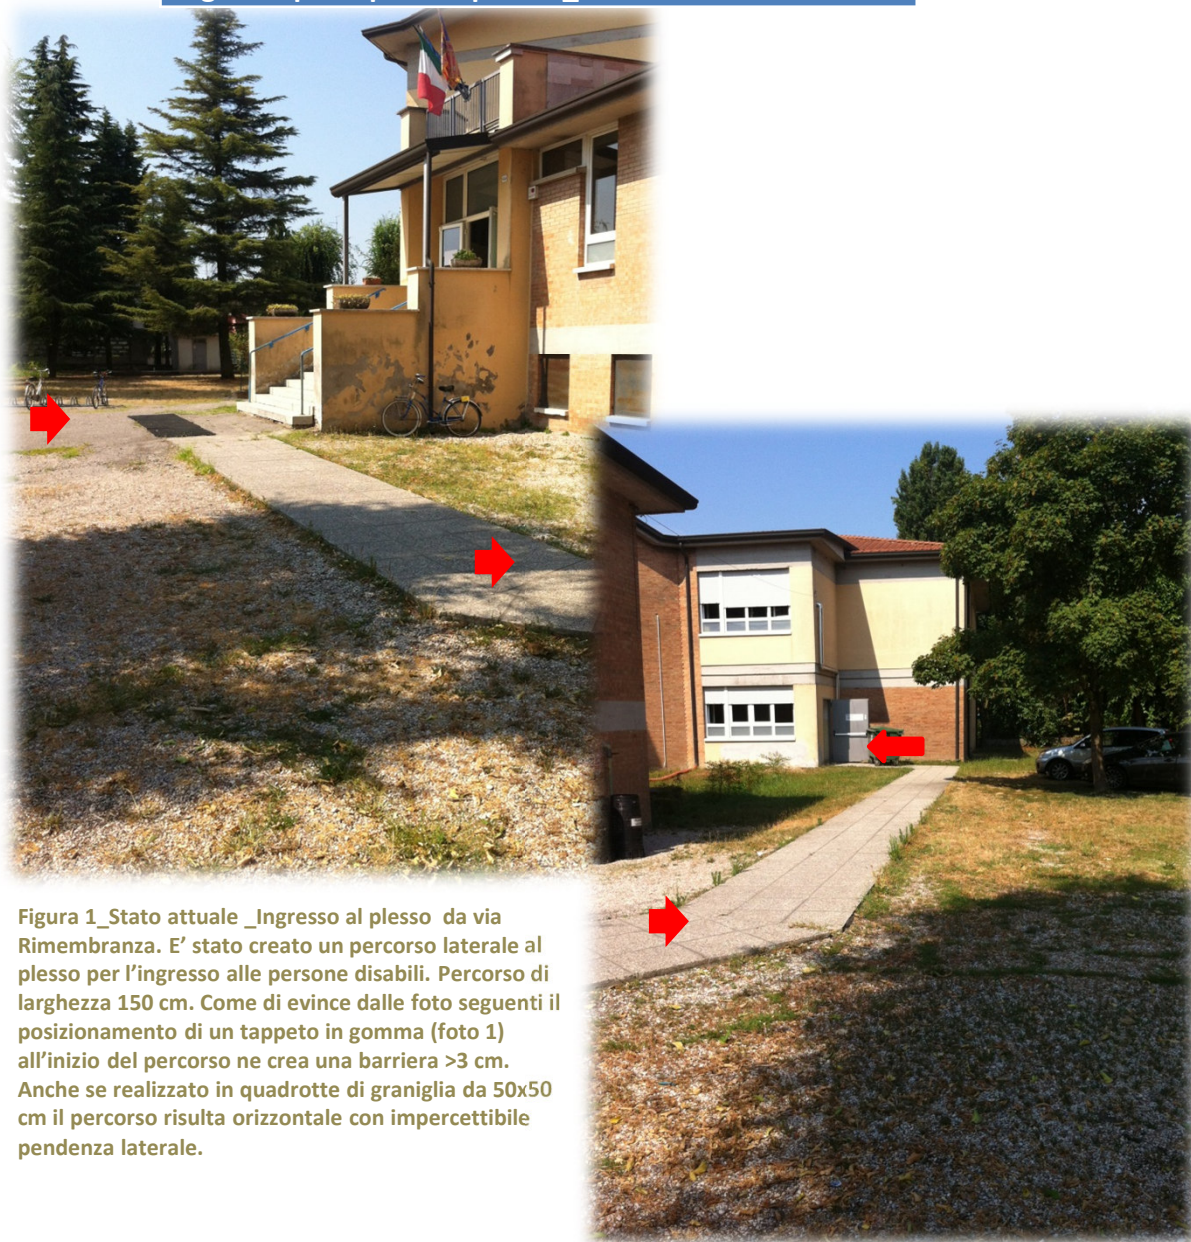
Figura 1_Stato attuale _Ingresso al plesso da via Rimembranza. E' stato creato un percorso laterale al plesso per l'ingresso alle persone disabili. Percorso di larghezza 150 cm. Come di evince dalle foto seguenti il posizionamento di un tappeto in gomma (foto 1) all'inizio del percorso ne crea una barriera >3 cm. Anche se realizzato in quadrotte di graniglia da 50x50 cm il percorso risulta orizzontale con impercettibile pendenza laterale.

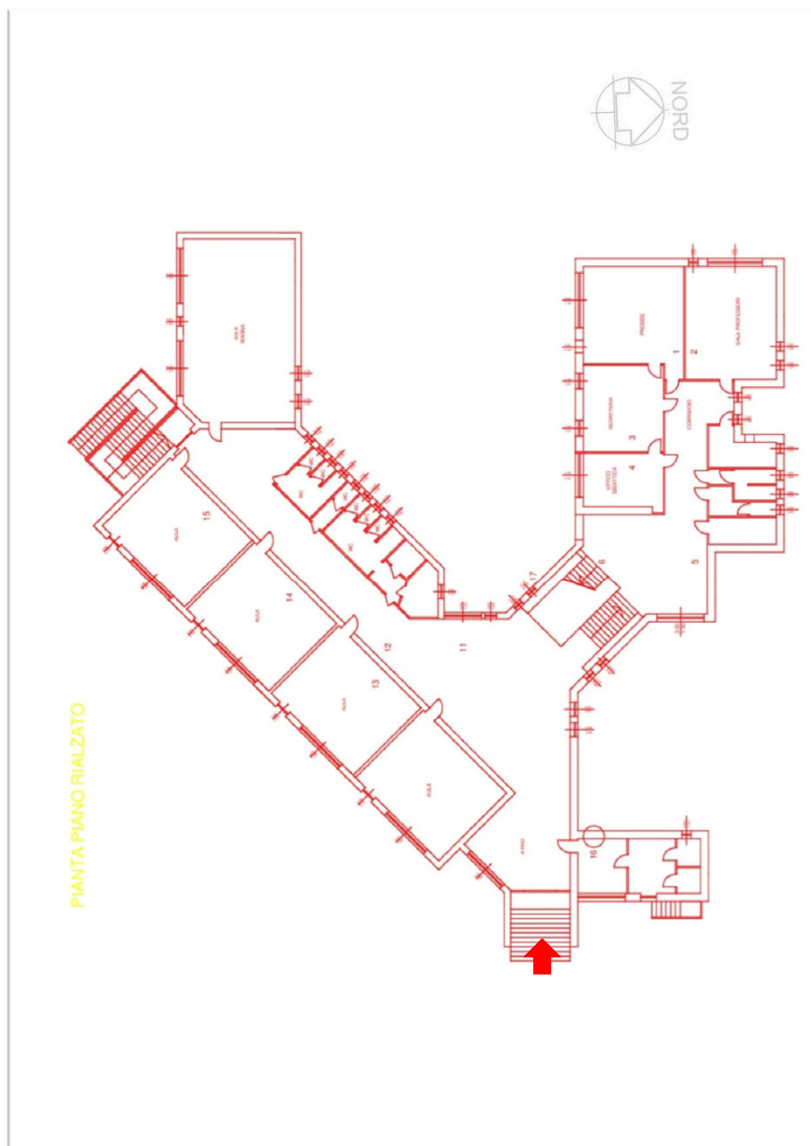
Scheda_1N Tav2	7	7G3.06
Plesso Scolastico F.lli Corrà (Scuole Medie) Sede di Via Rimembranza Piano rialzato. Ingresso principale_Nuovo edificio

Figura 1_Stato attuale_ Il servizio igienico per disabili è a norma completo di maniglioni. La rampa di accesso alla quota palestra dal piano rialzato risulta con pendenza elevata 11,1>8 % max. Spazio antistante porta minore 140 cm

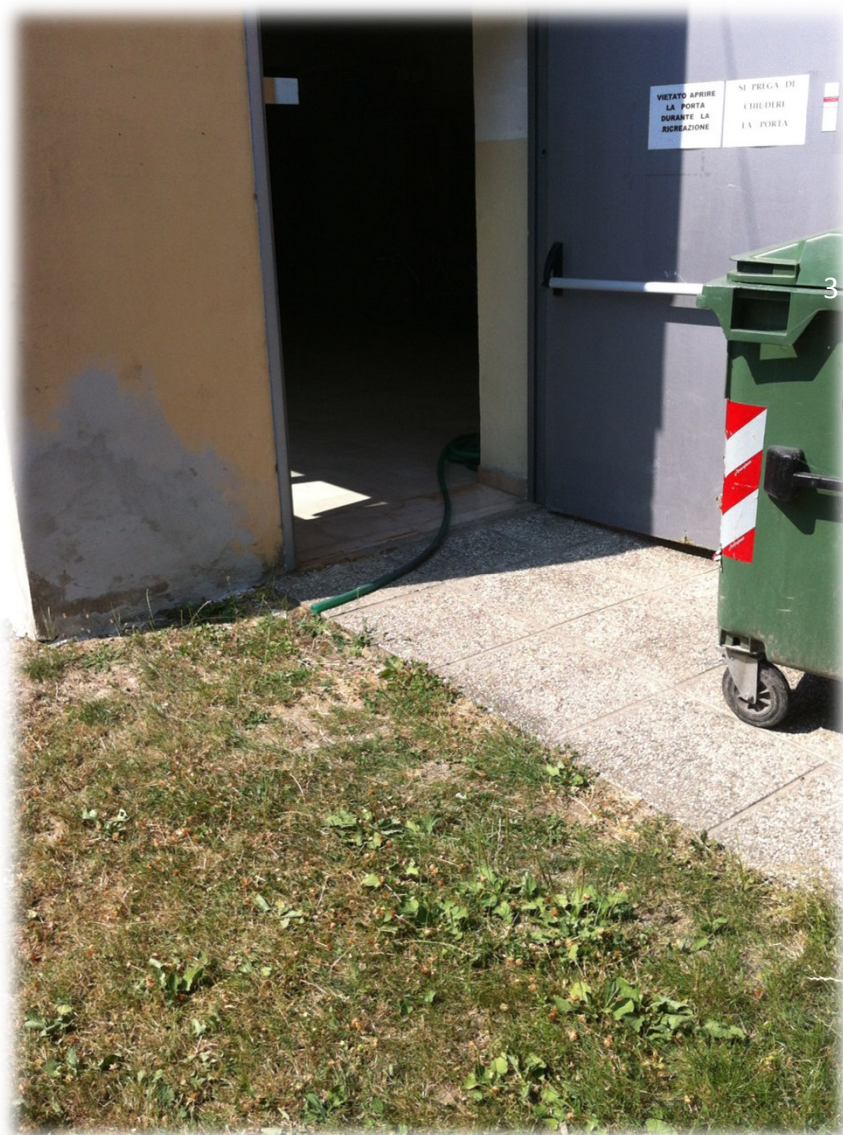
Scheda_2N	7	7G3.02
Plesso Scolastico F.lli Corrà (Scuole Medie) Sede di Via Rimembranza Ingresso principale disabili al plesso _Nuovo edificio

Figura 1_Stato attuale _Ingresso al plesso laterale con porta metallica, soglia 1 cm
dimensione porta >90 cm I cassonetto è presente al momento della foto , come ferma porta,
solo perché degli operatori stavano lavando le pavimentazioni interne e serviva giro d'aria
per l'asciugatura.Nella porta non è presente un campanello e/o citofono.

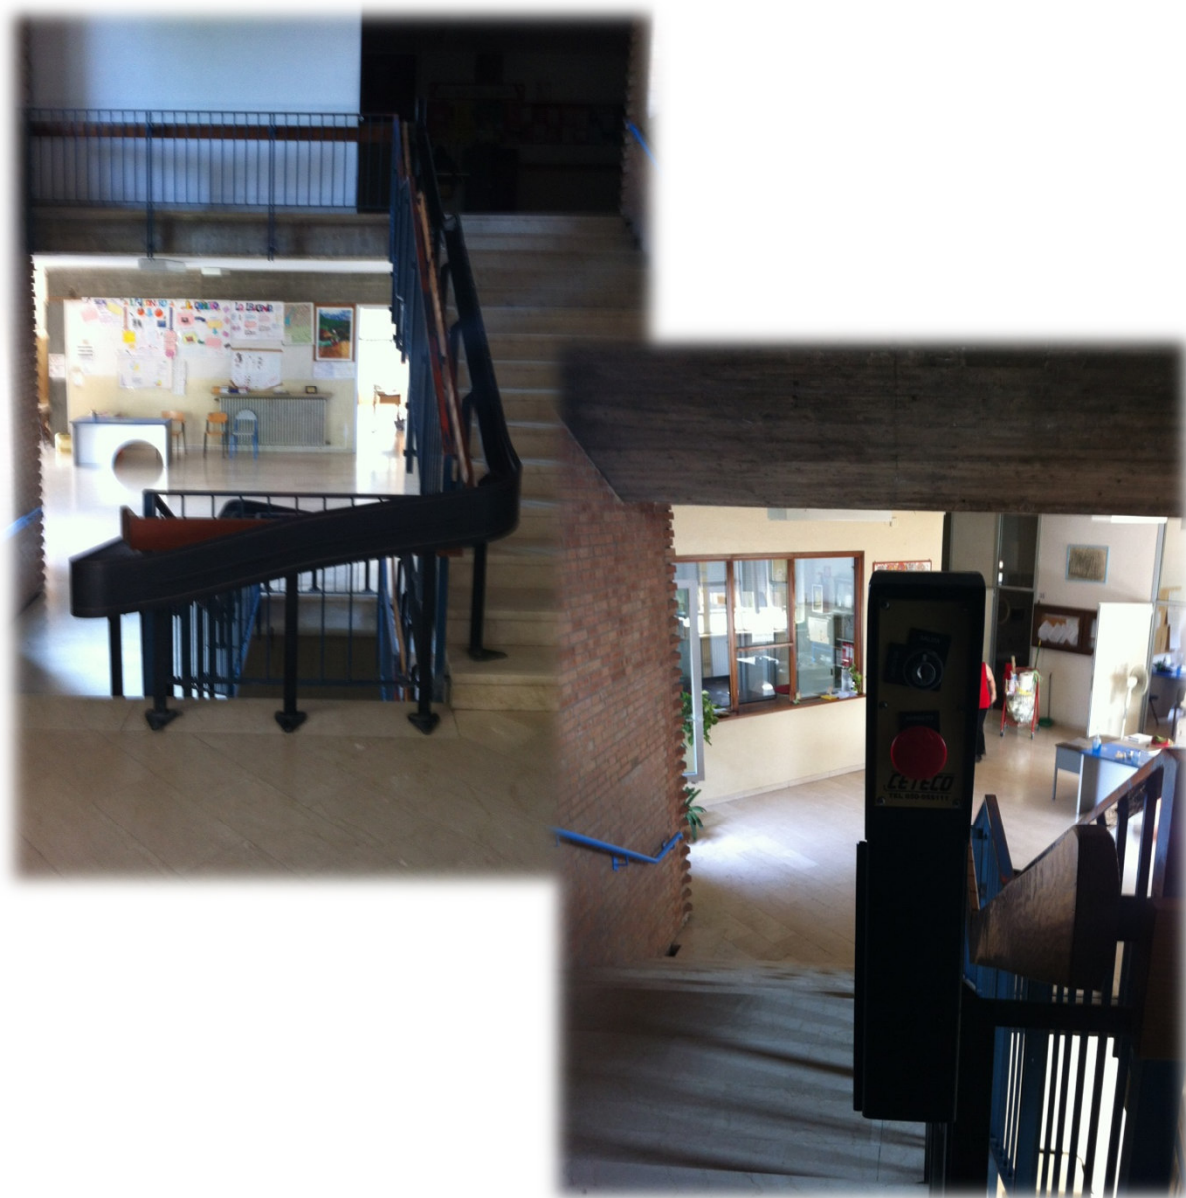
Scheda_3N	7	7G3.03
Plesso Scolastico F.lli Corrà (Scuole Medie) Sede di Via Rimembranza Ingresso principale disabili al plesso _Nuovo edificio

Figura 1_ Stato attuale _L'accesso ai piani è garantito da un servoscala della CETECO con pianale che collega i piani terra/rialzato/mezzanino (segreteria) e primo. Presente il corrimano sulla scala da ambo i lati. Per la parte interna non utilizzabile causa la presenza della rotaia servoscala. Esistente l'allungamento del corrimano esterno 30 cm oltre l'ultimo gradino scala. Non presenti fasce antiscivolo e fasce 30 cm inizio e fine rampa. Carente la segnaletica di indicazione servizi igienici, aule, segreteria etc.ai vari piani.

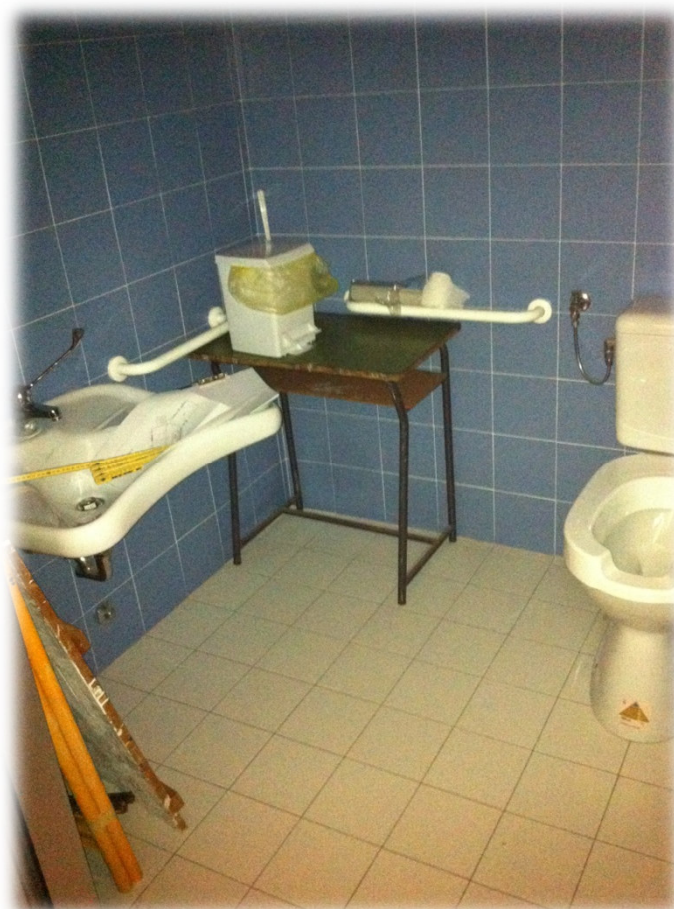
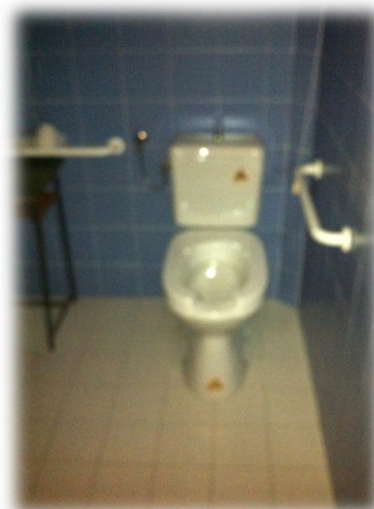
Scheda_5N	7	7G3.05
Plesso Scolastico F.lli Corrà (Scuole Medie) Sede di Via Rimembranza Bagno per disabili piano rialzato_Nuovo edificio

Figura 1_ Stato attuale. Bagno per disabili piano rialzato 180x180 cm. Passaggio tra vaso e lavabo 75 cm. Affiancamento vaso >100 cm. Limitato l'accostamento alla tazza. Lavabo e vaso antistante >80 cm. Asse vaso a 40 cm da parete. Presenti maniglioni. Rimuovere il piccolo banco presente all'interno. Manca segnaletica di indicazione servizi igienici.

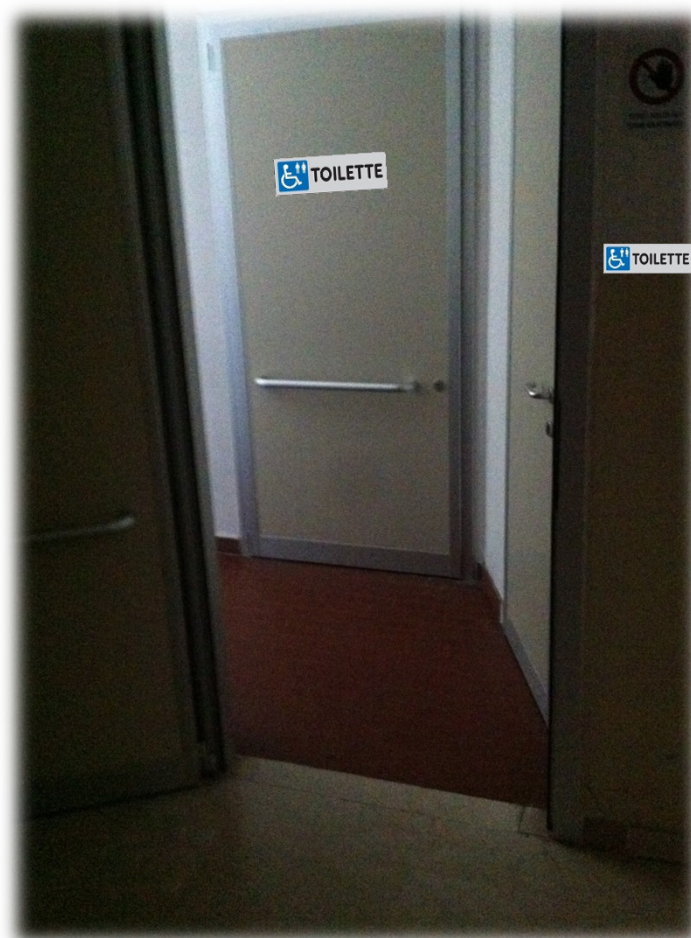
Scheda_7N	7	7G3.07
Plesso Scolastico F.lli Corrà (Scuole Medie) Sede di Via Rimembranza Bagno per disabili piano primo_Nuovo edificio

Figura 1_ Stato attuale. Bagno per disabili piano primo 180x180 cm. Affiancamento vaso >100 cm. Lavabo e vaso antistante >80 cm. Asse vaso a 40 cm da parete. Presenti maniglioni. Rimuovere il piccolo banco presente all'interno.

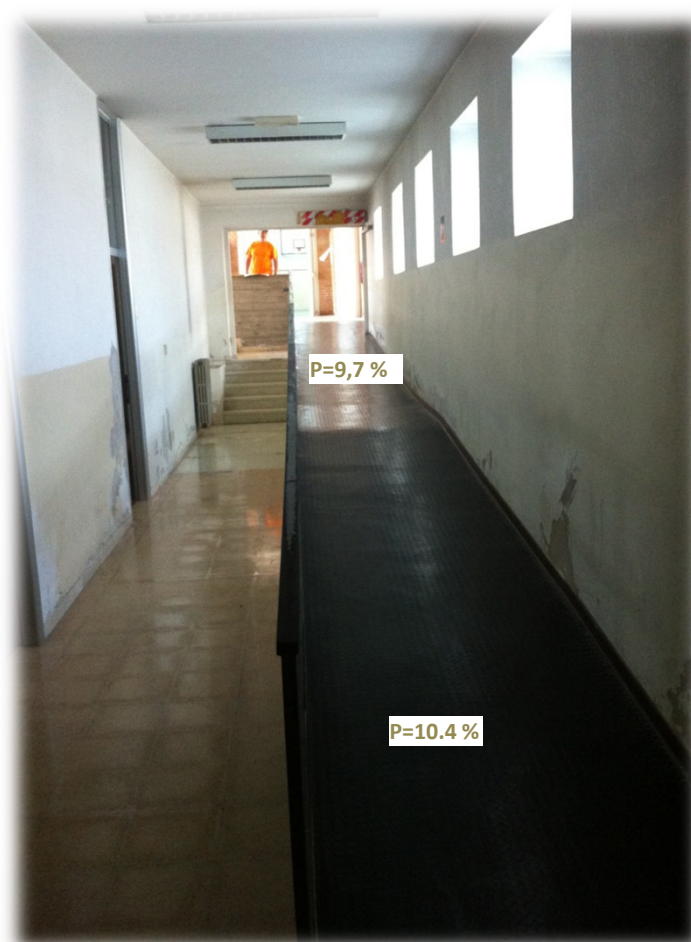
Scheda_9N	7	7G3.09
Plesso Scolastico F.lli Corrà (Scuole Medie) Sede di Via Rimembranza Accesso alla palestra_Nuovo edificio

Figura 1_Stato attuale. Rampa di accesso dal piano interrato al piano (palestra) rialzato. Rampa con larghezza 120 cm. Pendenze prima tratta 10,4% e seconda tratta 9,7%. L'arrivo della rampa coincide con l'abbassamento di una trave strutturale. Altezza rilevata 1,66 cm (<200 cm eventuale porta) . Non deve essere considerata come via di fuga ma solo la scala.

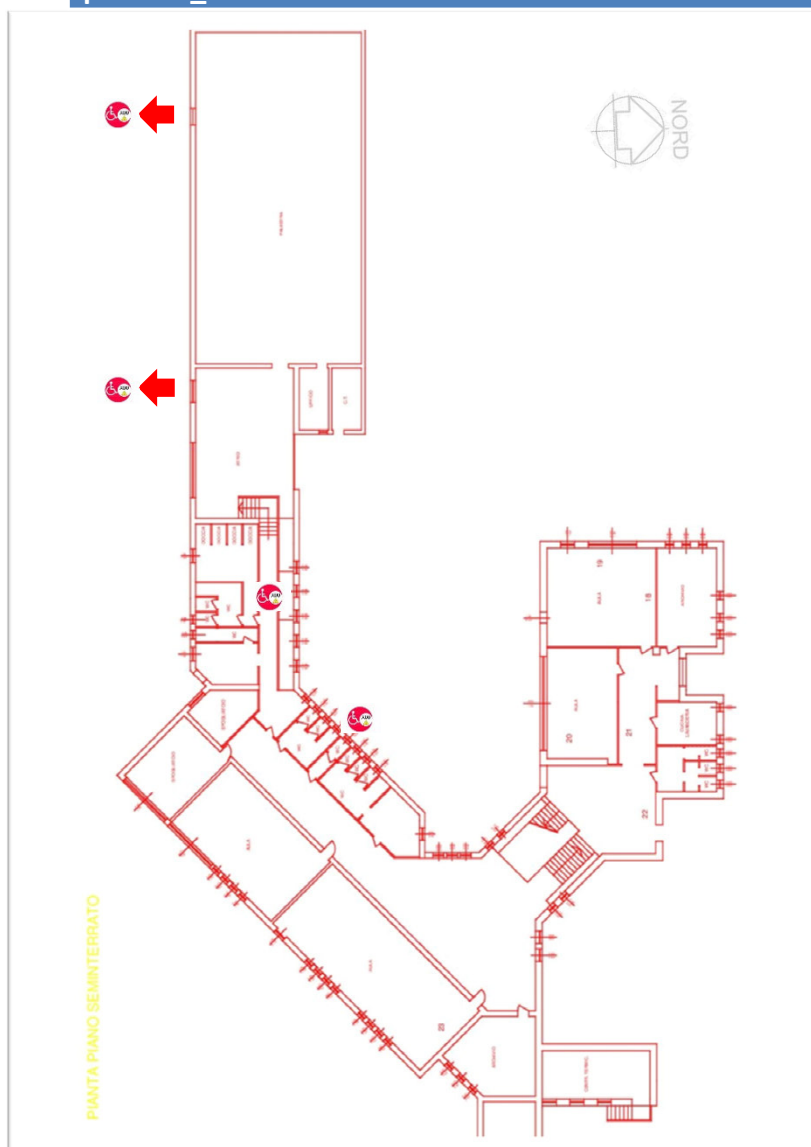
Figura 1_Stato attuale_ Il servizio igienico per disabili è a norma completo di maniglioni. La rampa di accesso alla quota palestra dal piano rialzato risulta con pendenza elevata 11,1>8 % max. Spazio antistante porta minore 140 cm

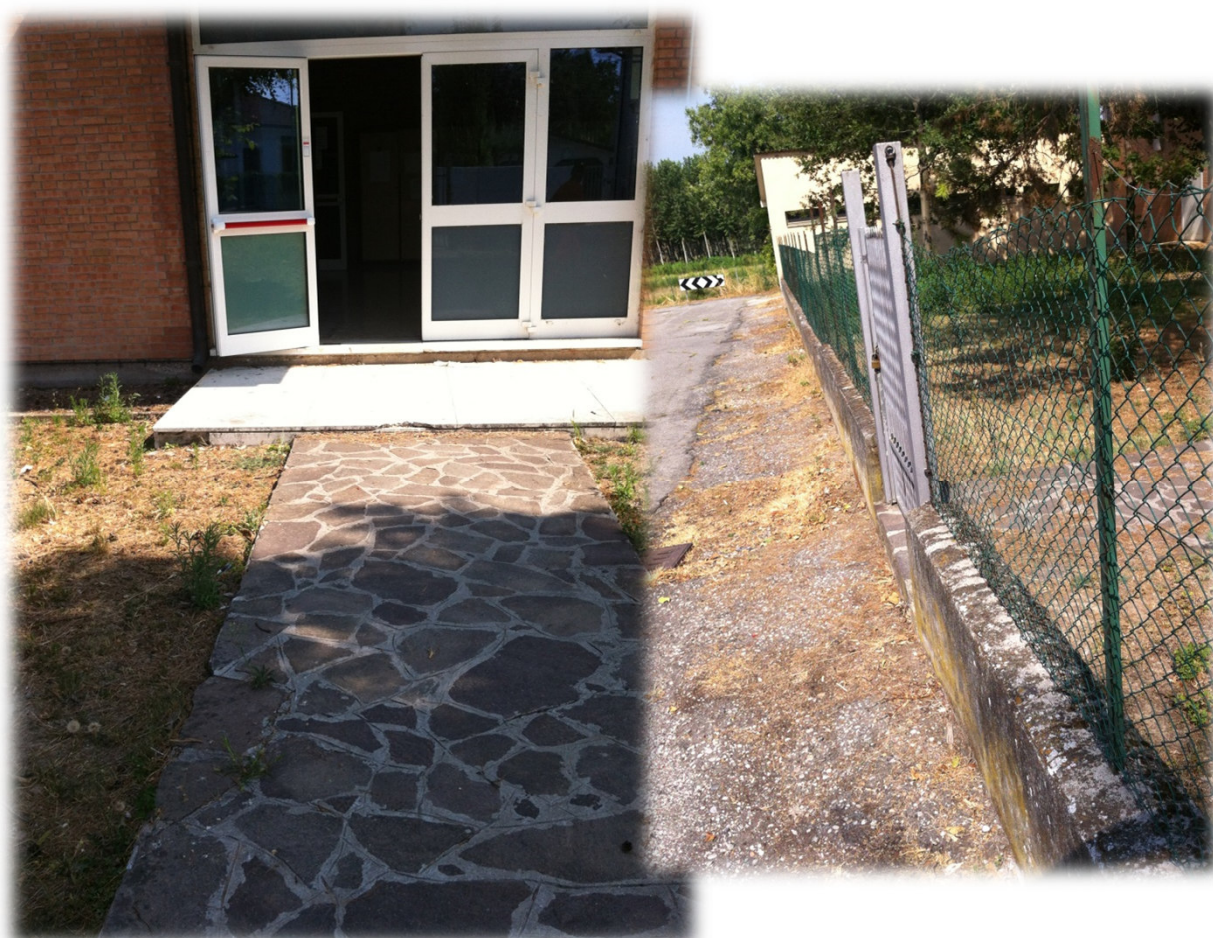
Figura 1-2_Stato attuale. Uscita di emergenza da atrio palestra. Gradino di 7 cm di soglia fabbricato e 3 cm tra pavimentazioni in marmo e porfido. Gradino di ingresso sul cancelletto pedonale di 7 cm. In caso di utilizzo da parte di esterni della palestra il percorso non è accessibile da portatori di Handicap.

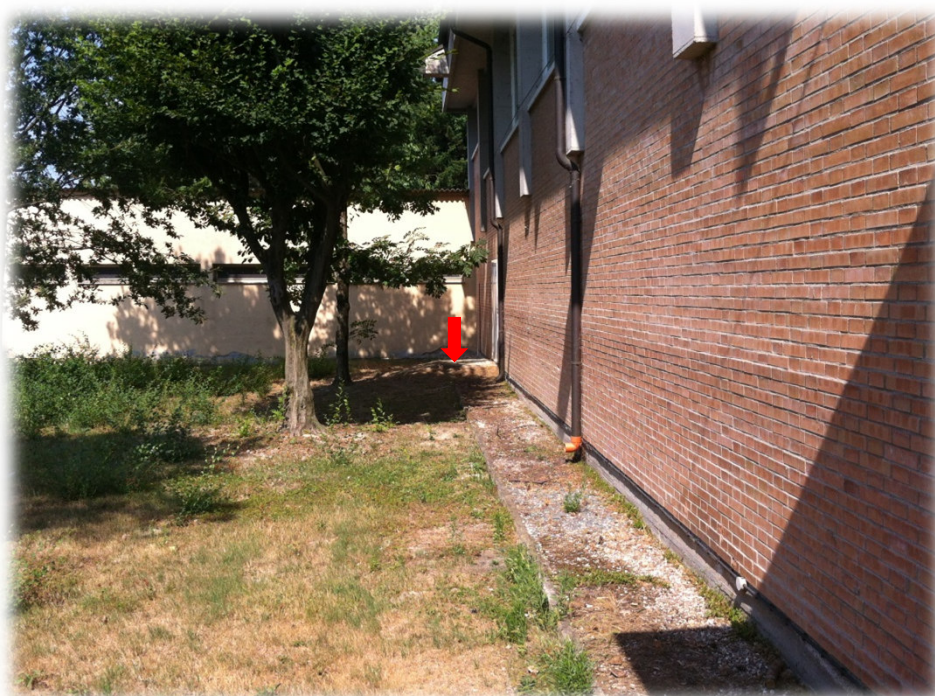
Scheda_12N	7	7G3.12
Plesso Scolastico F.lli Corrà (Scuole Medie)		
Sede di Via Rimembranza		
Uscite emergenza da zona palestra_Nuovo edificio

Figura 1_ Stato attuale. Uscita di sicurezza dalla palestra arriva ad una piazzola di circa 3x1,50 metri per poi avere un gradino con il terreno circostante di circa 20 cm. Si consiglia di eseguire un rinterro con stabilizzato per creare un allargamento della zona di uscita.
