Piano per l'eliminazione delle Barriere Architettoniche (P.E.B.A.)

Intervento: Verifica delle problematiche
del centro storico del Comune
di Isola della Scala per
l'adozione e realizzazione del
P.E.B.A.
(Piano per l'eliminazione delle
Barriere architettoniche)

**Tav.7M-Centro Storico
Interventi ambito edilizio
Caserma Carabinieri
P.le Kennedy**

SCHEDE RILIEVO EDIFICI				
Amministrazione: Comune di Isola della Scala-Vr				
Descrizione struttura: Caserma Carabinieri				
Indirizzo: Piazzale J.F. Kennedy			Data	18-02-16 Edificio n. 0
art.	Punto di verifica	Rif. Normativa	Risposta	Esito della verifica
1 PARCHEGGI

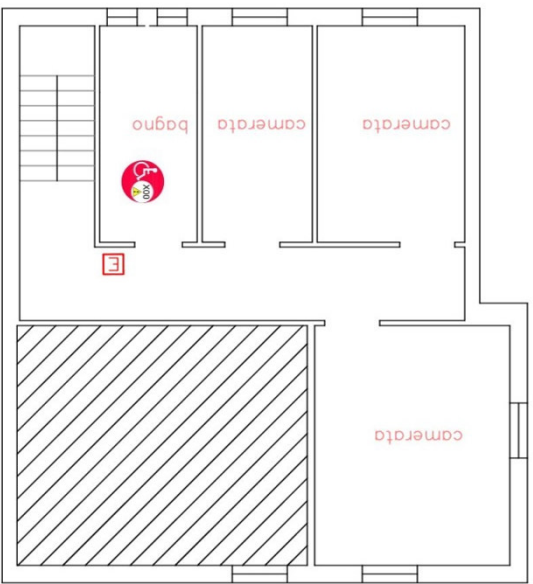
Pianta piano primo

Anomalie riscontrate al piano
(riferite alla Normativa vigente)

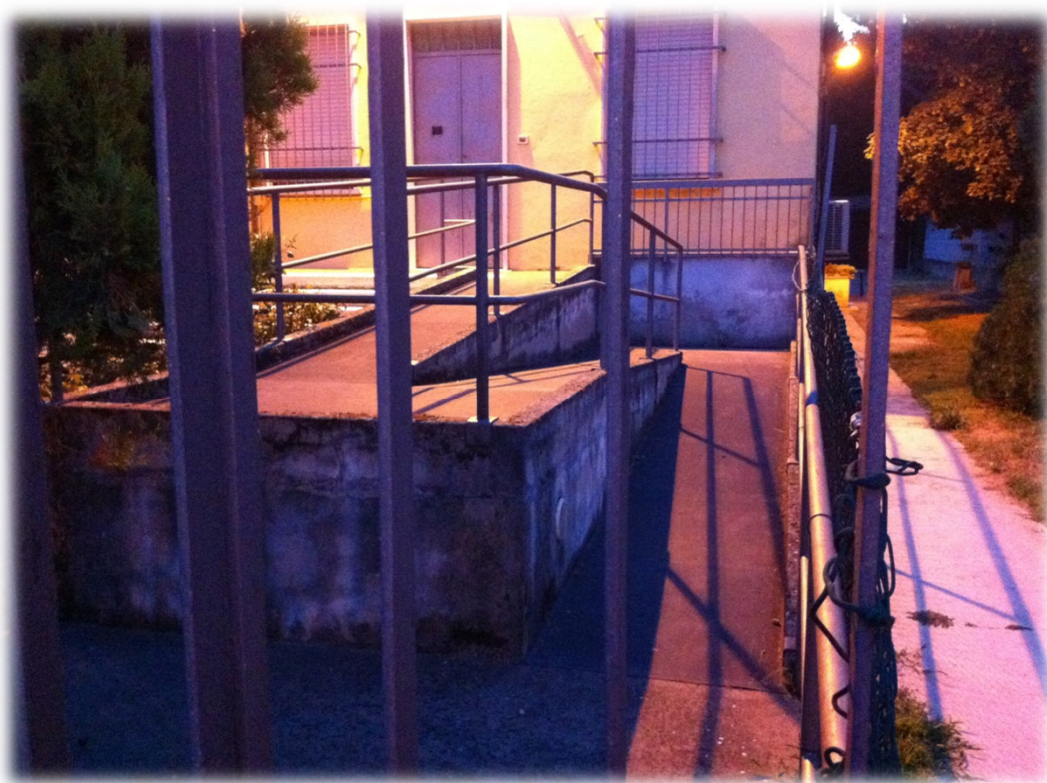
Scheda_01	7	7M.01
Caserma Carabinieri di Isola della Scala Sede di Via J.F. Kennedy Ingresso con rampa

Figura 1_Stato attuale _Ingresso Principale

Rampa di accesso in quota alla caserma. .Larghezza rampa netta 94 cm
Pianerottoli intermedi misure 190x140 pendenza rampe 8 e 9,3 % puntuale in
sommità. Parapetto H=100 cm e batti piede 10 cmx10 cm
Problemi di accesso alla rampa dal cancello pedonale per la presenza di un
arbusto che intralcia il percorso con i rami. Pianerottolo di arrivo in cemento
coperto da muschio ed alquanto scivoloso.

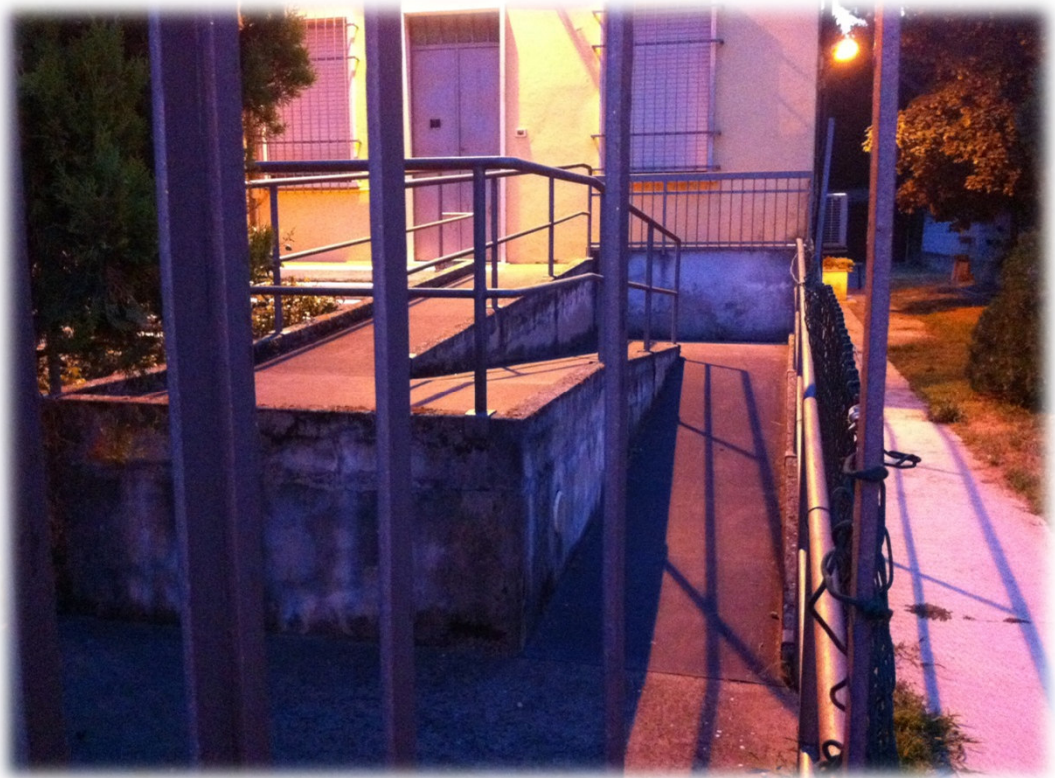
Scheda_02

Figura 1_Stato in progetto _Ingresso Principale

Pulizia mediante raschiatura dello strato di muschio sul pianerottolo di arrivo al piano terra della rampa. Taglio della piantumazione che impedisce il passaggio e l'accesso alla rampa (H>2,10 m in altezza). La persona con disabilità verrà accompagnata a chiamata da un operatore.

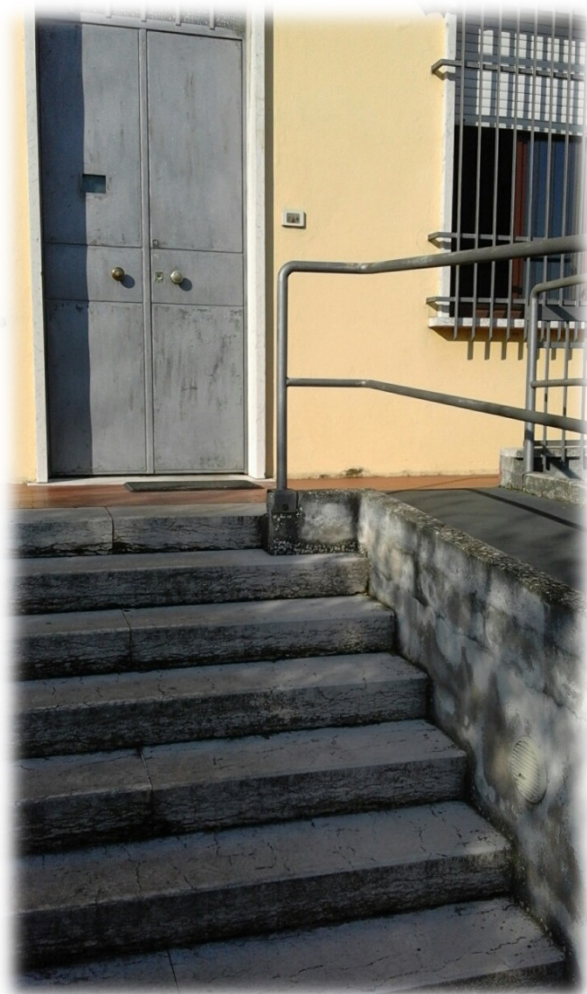
Scheda_03

Figura 1_Stato attuale _Portoncino di ingresso metallico blindato.
Portone a due ante dimensioni 52+52 cm, che verranno **aperte entrambe da un operatore della caserma in caso di accesso. Mancano strisce di segnalazione antiscivolo.**

In progetto:
Posizionamento delle strisce a terra antiscivolo e di indicazione tattile.

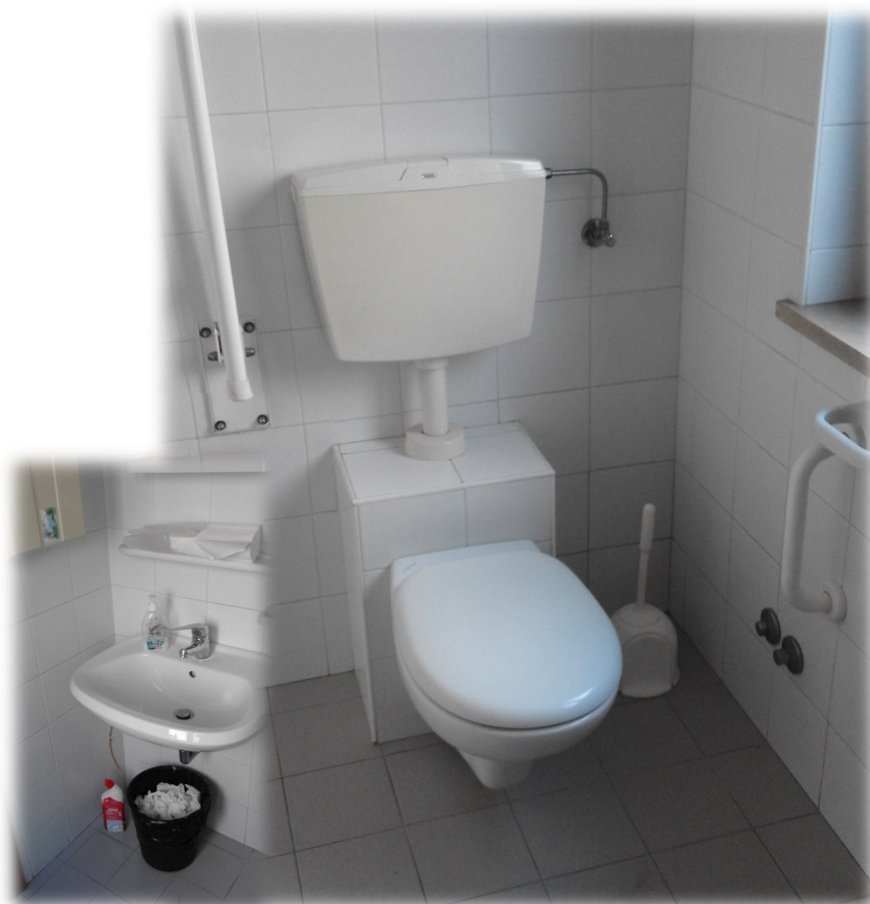
Scheda_04

Figura 1_Stato attuale_Bagno per disabili dimensioni 195x182 cm Porta di ingresso 90 cm, accostamento laterale alla tazza e anteriore al lavabo >80 cm . Presenti maniglione a bandiera e a parete (verticale). Maniglione H=80 cm da pavimento. Tazza a 55 cm da parete e 80 di profondità.

Manca pulsante di chiamata di emergenza.

Manca la segnaletica di indicazione servizio igienico e targhetta su porta.

Si prevede l'inserimento di un campanello via radio in caso di necessità, indicazione sulla porta del servizio igienico per disabili , targa di indicazione servizio igienico.

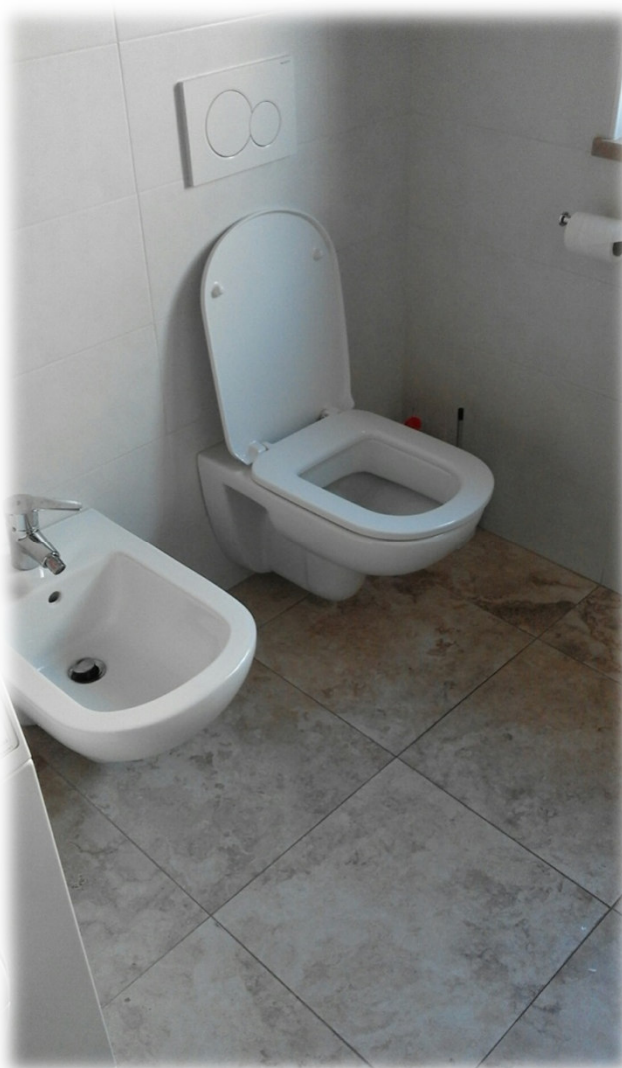
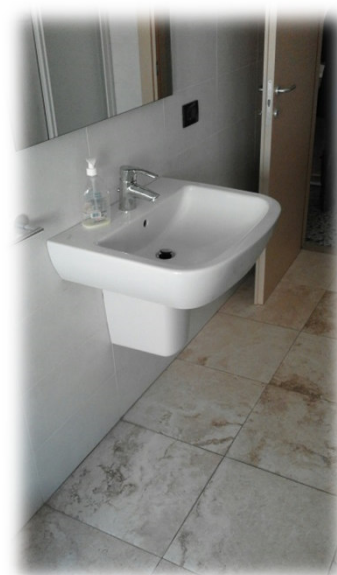
Scheda_05

Figura 1_ Stato attuale_. Bagno di dimensioni adeguate. Presenti tazza. Bidet, doccia e lavabo. **Adattabilità del servizio rimuovendo il bidet. Mancano i maniglioni** . Tazza a 44 cm da parete. **Manca pulsante di emergenza.** Manca ascensore o servoscala. **Porta ingresso 70 cm.** Affiancamenti possibili a doccia e tazza rimuovendo il bidet.

Possibilità di adattabilità in futuro del servizio igienico rimuovendo il bidet.
Allargamento e sostituzione porta da 80 cm

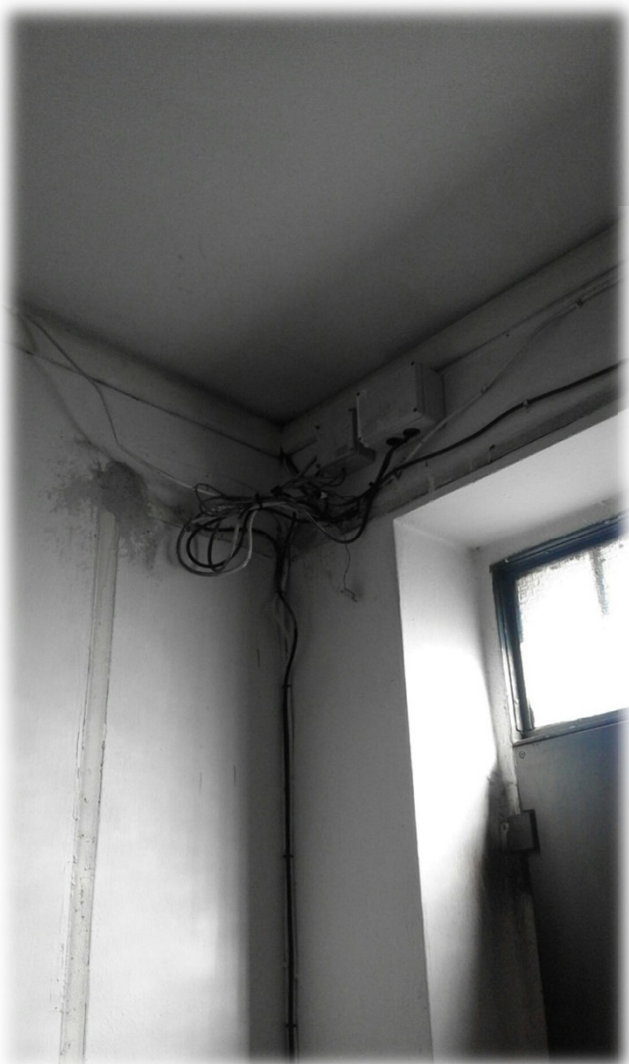
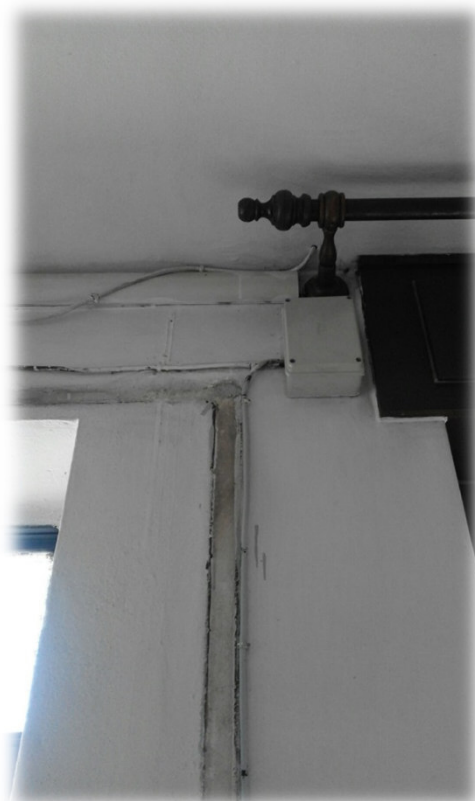
Scheda_06	7	7M.06
Caserma Carabinieri di Isola della Scala Sede di Via J.F. Kennedy Ingresso.

Figura 1-2_Stato attuale_ . Valutazione dei rischi:
Impiantistica elettrica non a norma. Urgente sistemazione.

In Progetto:
Intervento dell' Impiantista elettrico per la messa a norma e certificazione
dell'impianto.
