Piano per l'eliminazione delle Barriere Architettoniche (P.E.B.A.)

Intervento: **Verifica delle problematiche del centro storico del Comune di Isola della Scala per l'adozione e realizzazione del P.E.B.A (Piano per l'eliminazione delle Barriere architettoniche)**

Tav.7A-Centro Storico
Interventi ambito edilizio
Schede di realizzazione
Edifici Enaip ed Ex Giudice di Pace

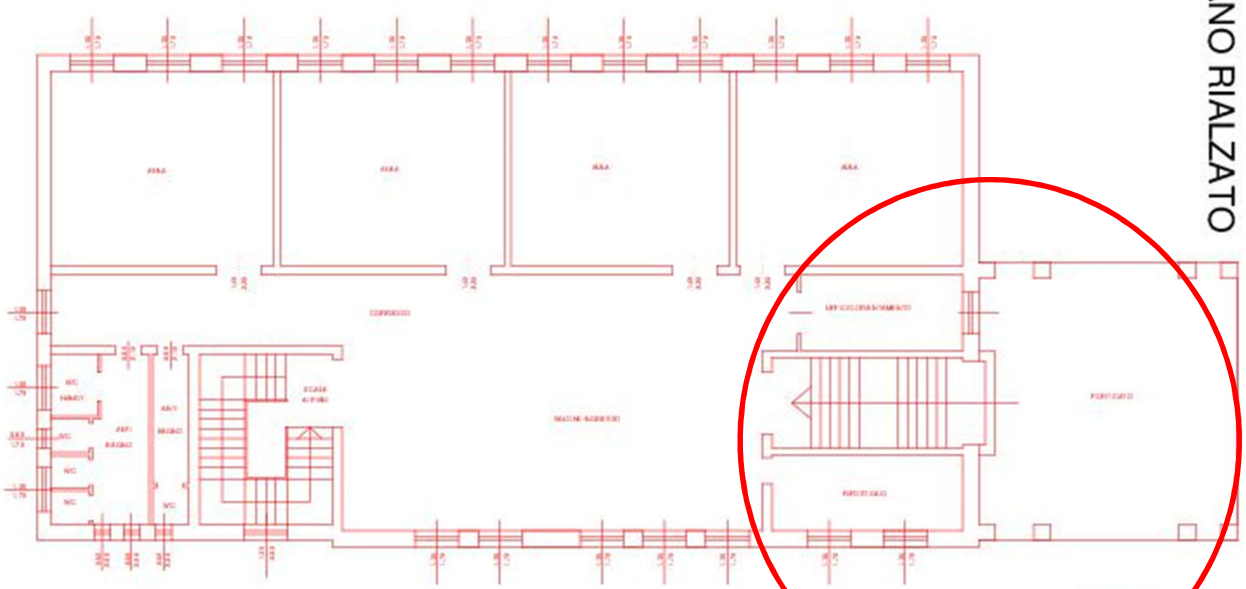
PIANTA PIANO RIALZATO

TAV 7A- Stralcio stato attuale ingresso Enaip (Via Prato Fiera)

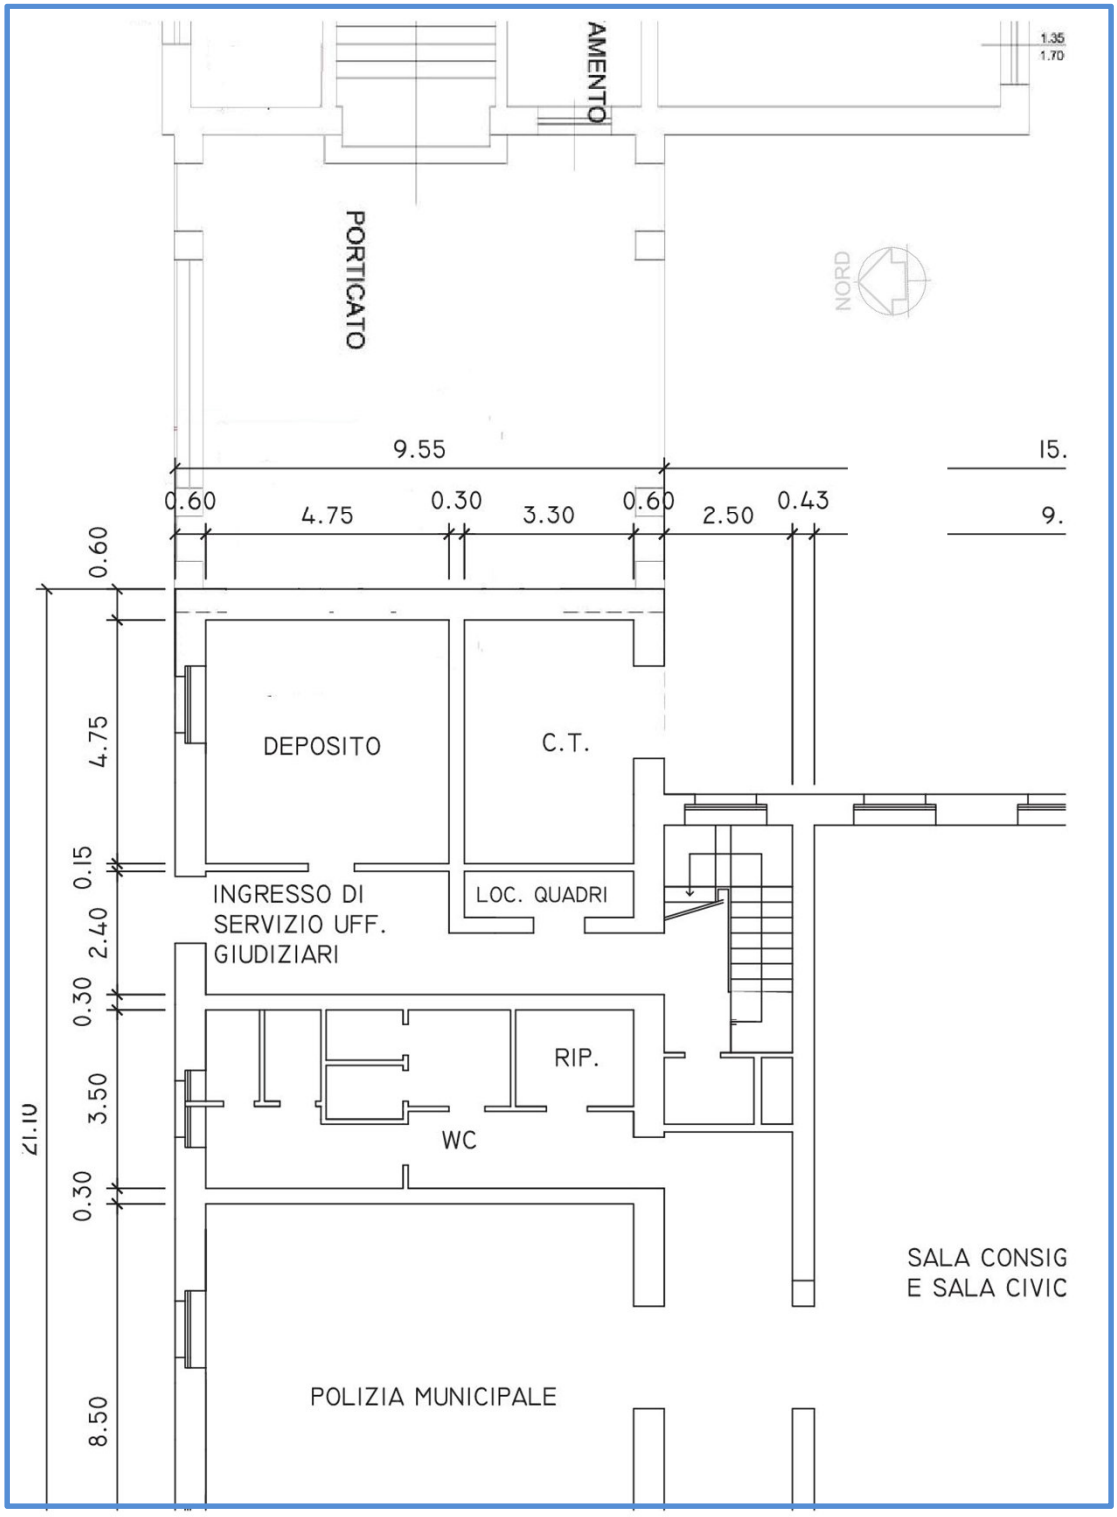
TAV 7A- Stralcio stato attuale ingresso Enaip (Via Prato Fiera)

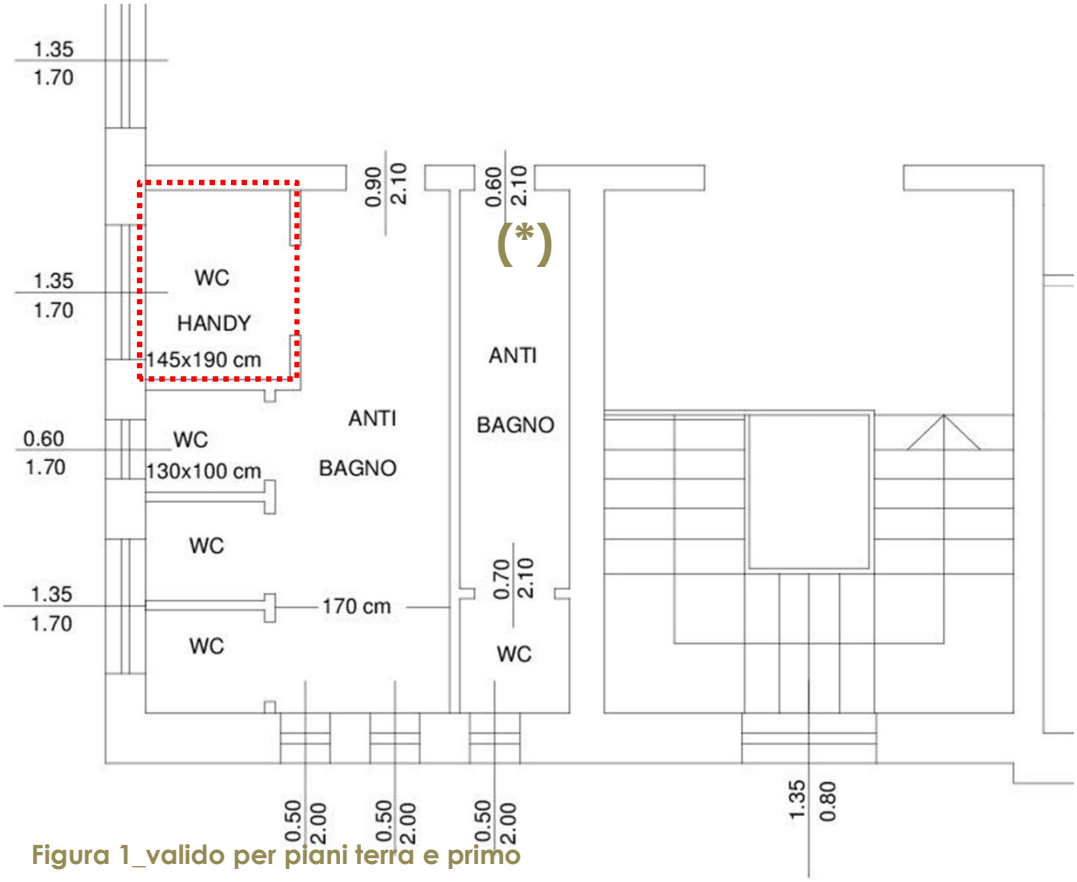
Figura 1_valido per piani terra e primo

TAV 7A_4- Per ogni piano esistono due coppie di servizi igienici (adiacenti). Al piano superiore bagni femminili, piano terra maschili (valido anche per i professori e gli esterni).
Il bagno più in prossimità del vano scala (*)presenta una porta di ingresso di 60 cm apribile all'esterno su corridoio, larghezza massima 110 cm . Presenta un lavabo incassato a parete con dimensioni 45x60 H=81/65 intradosso. Porta interna per wc 70 cm. Vaso a 43 cm da parete, Lunghezza locale wc necessaria per un affiancamento di 80 cm netti. Mancano i maniglioni interni , campanelli di chiamata per urgenze. Presente un locale per WC disabili non utilizzato (ripostiglio) .Manca una adeguata segnalazione della localizzazione dei bagni e della suddivisione per sesso.

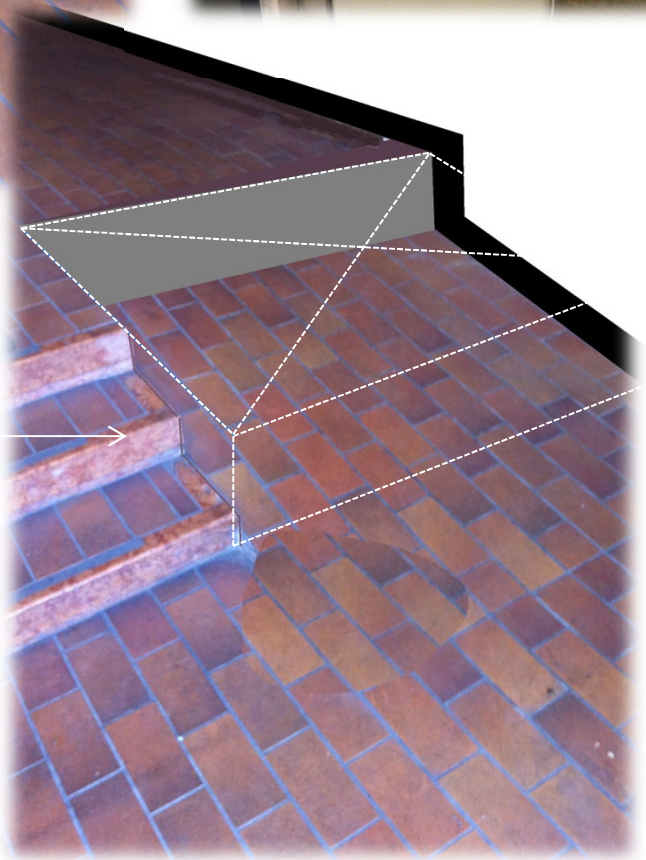
TAV 7A_8- Stato attuale ingresso Ex Giudice di pace da Via Prato Fiera (alternativa)

TAV 7A_8- Stato in progetto-Foto simulazione eliminazione barriere di accesso con pianale (Tipologia visionata a Monaco di Baviera_iGermania)
