Comune di Isola della Scala-Vr
Provincia di Verona

Piano per l'eliminazione delle Barriere Architettoniche (P.E.B.A.)

Intervento: Verifica delle problematiche
del centro storico del Comune
di Isola della Scala per
l'adozione e realizzazione del
P.E.B.A.
(Piano per l'eliminazione delle
Barriere architettoniche)

Tav.7L-Pianta Centro Storico
Interventi ambito edilizio
Schede di realizzazione
Ex Chiesa S.M. Maddalena

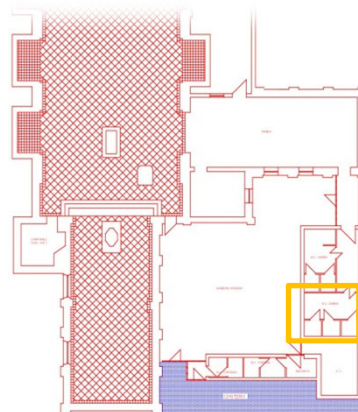
Porte da 80 cm , rispettati gli 80 cm antistanti i lavabo (esterni ai wc). Accesso anteriore per il vaso, ma non garantito il previsto affiancamento di 80 cm liberi a fianco del vaso. Mancante la dotazione di maniglioni. Per rendere visitabile i locali. Assente campanello di allarme e segnaletica di indicazione.

Si propone di realizzare un WC per disabili a norma misure minime 180x180 cm in posizione di testata al corridoio esistente ,demolendo la parete divisoria del bagno femminile e realizzando un bagno ad hoc per disabili. Pareti in cartongesso per locali umidi (pannello azzurro/verde) ,riutilizzate le porte esistenti rifacimento attacchi e rivestimenti/pavimenti bagno disabili.
